Commune : PAS-EN-ARTOIS

Rivière : Le ruisseau de Beaucamp

11 Rue Basse Boulogne (école La Providence) #1

Code : ZIC2016-2_S_0069

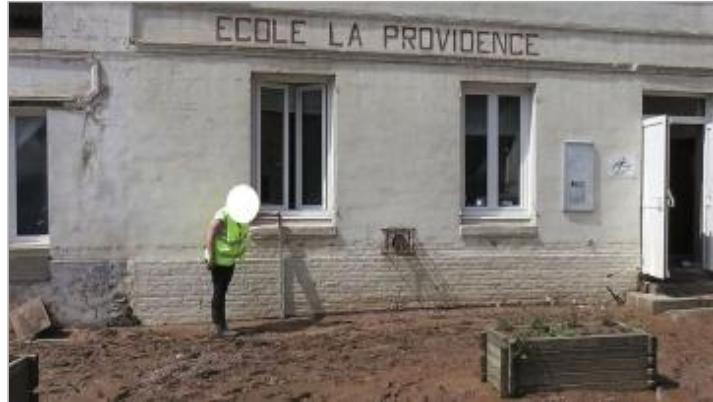
Photo du site le 08/06/2016

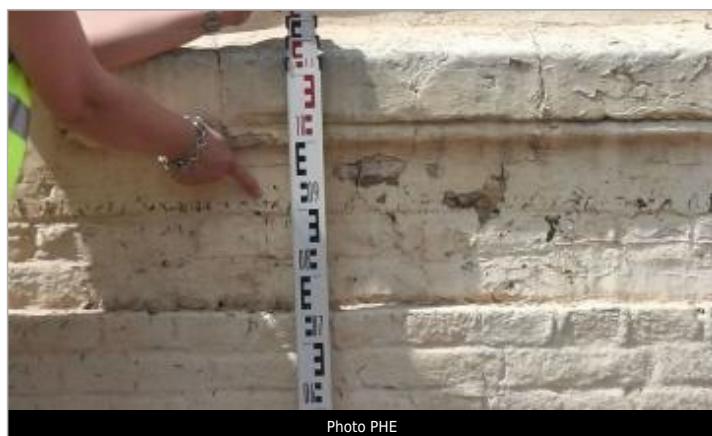
Altitude calculée de l'eau : **non déterminé**Nature du repère : **Laisse d'inondation**

Photo PHE

État du repère : Disparu

Description référence du repère : Au sol

Différence entre le niveau d'eau et la référence (en m) : 0.920 m
