Commune : **PAS-EN-ARTOIS**Rivière : **Quillienne****26 Rue du Châtelet (Collège) #4**

1 Repère(s) sur le site**GÉNÉRAL**

Code : ZIC2016-2_S_0083

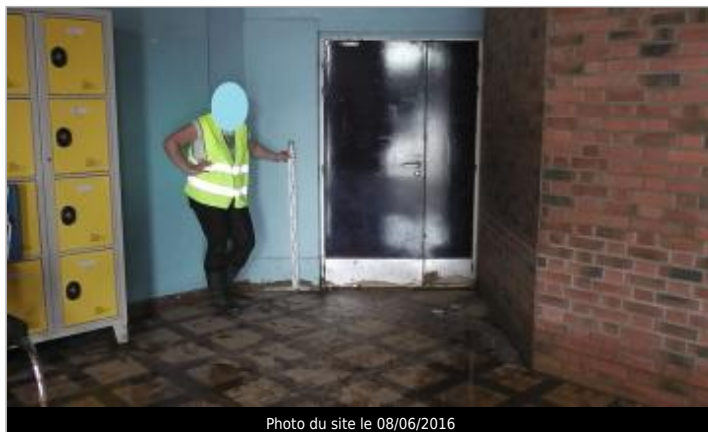
Photo du site le 08/06/2016

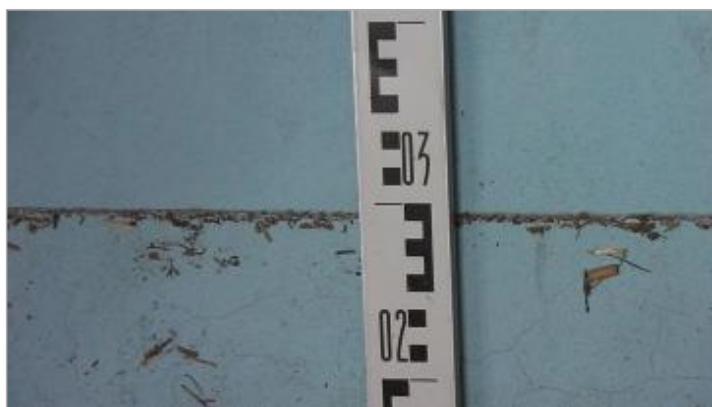
**7 Juin 2016**Nature de l'inondation : **Débordement de cours d'eau**Altitude calculée de l'eau : **non déterminé**Nature du repère : **Laisse d'inondation**

Photo PHE

État du repère : Disparu

Description référence du repère : Sol du préau couvert

Différence entre le niveau d'eau et la référence (en m) : 0.290 m
