Commune : **PAS-EN-ARTOIS**Rivière : **Quillienne****26 Rue du Châtelet (Collège) #5**

Code : ZIC2016-2\_S\_0084

**SOURCE DE REPÉRAGE : PROCÉDURE DE RELEVÉ DES ZONES INONDÉES CONSTATÉES - 01/06/2016**

**REPÉRAGE ZONES INONDÉES CONSTATÉES - 08/06/2016**

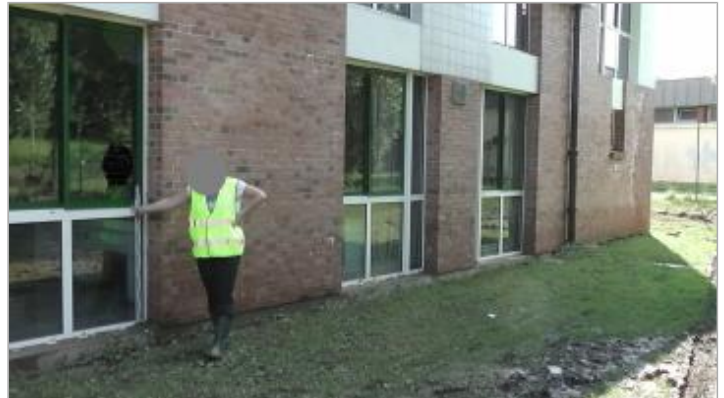
Photo du site le 08/06/2016

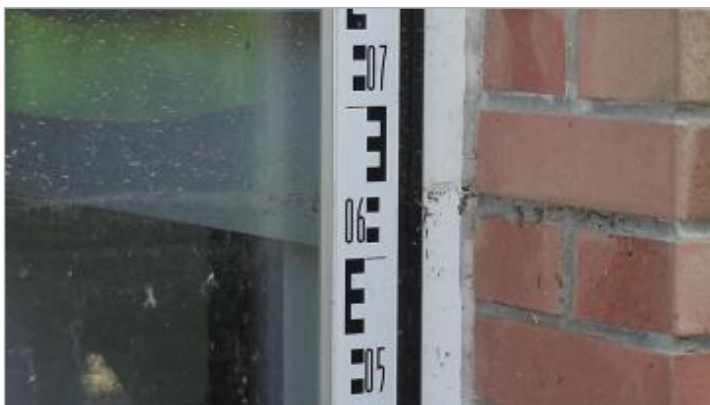
**7 Juin 2016**Nature de l'inondation : **Débordement de cours d'eau**Altitude calculée de l'eau : **non déterminé**Nature du repère : **Laisse d'inondation**

Photo PHE

État du repère : Disparu

Description référence du repère : Radier béton

Différence entre le niveau d'eau et la référence (en m) : 0.650 m
