Commune : PAS-EN-ARTOIS

## 26 Rue du Châtelet (Collège) #7

Code : ZIC2016-2\_S\_0086

Photo du site le 08/06/2016

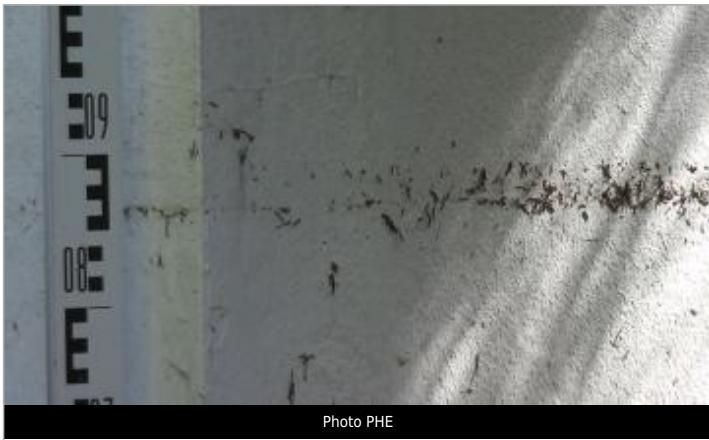
Nature du repère : Laisse d'inondation

État du repère : Disparu

Photo PHE

Description référence du repère : Première marche de l'escalier

Différence entre le niveau d'eau et la référence (en m) : 0.860 m
