Commune : **LES ARCS**Rivière : **L' Argens****Collobrere****Commentaires** : Arbre près de la maison en ruine**1**

GÉNÉRAL**Unité de gestion** : Méditerranée Est**Code** : VAR2010GI_S_024**Date de mise à jour** : 22/02/2017**Auteur** : Cerema Méditerranée

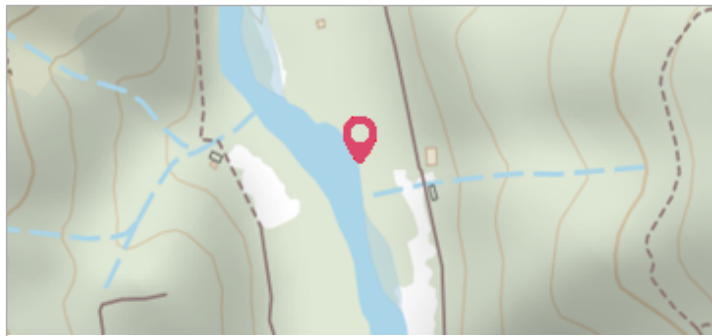
**15 Juin 2010**Altitude calculée de l'eau : **30.477 m**Nature de l'inondation : **Débordement de cours d'eau**Nature du repère : **Laisse d'inondation****Commentaires** : Id Laisse : AC126 - Marque : végétation - Hauteur d'eau : 500CM - Qualité du relevé : 2**GÉNÉRAL****Code** : VAR2010GI_R_024_1**Date de mise à jour** :**Auteur** : Cerema Méditerranée
