Commune : LES ARCS

Rivière : Le Réal

## Zac du pont parking centre commercial

**Unité de gestion :** Méditerranée Est**Code :** VAR2010GI\_S\_053**Date de mise à jour :** 22/02/2017**Auteur :** Cerema Méditerranée

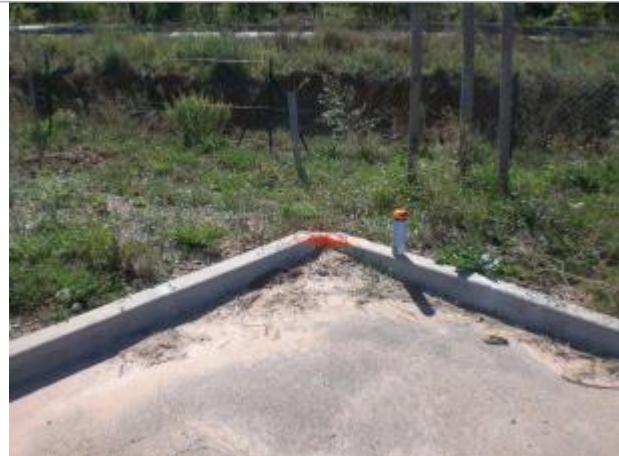
Commentaires : Place parking

Vue générale - Auteur : GINGER

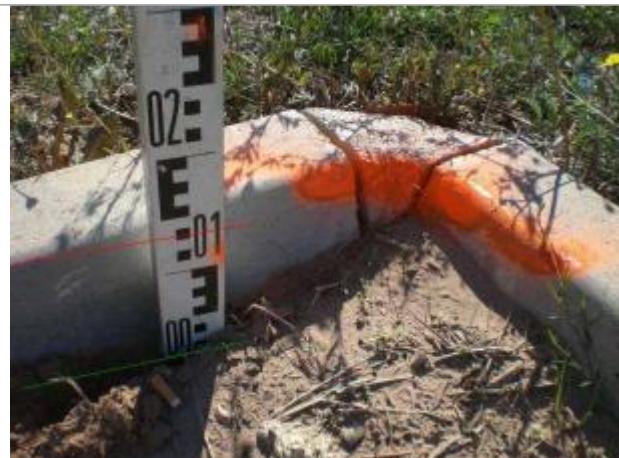
**15 Juin 2010**Nature de l'inondation : **Débordement de cours d'eau**Altitude calculée de l'eau : **51.488 m**Nature du repère : **Laisse d'inondation****Commentaires :** Id Laisse : AC121 - Marque : terre - Hauteur d'eau : 10CM - Qualité du relevé : 1

**Maximum de l'inondation :** Oui**Visibilité :** Non renseigné**État du repère :** Non renseigné**Pérennité :** Non renseigné**Repère calculé :** Non renseigné**PHEC :** Non renseigné

Vue rapprochée - Auteur : GINGER

**Méthode :** Non renseigné**Organisme :** GINGER Environnement**Commentaires sur le niveling :** Précision du niveling : Bonne Référence nivélée : Autre type de référence**Système altimétrique :** NGF IGN 1969 (système normal)**Altitude de la référence (en m) :** 51.388 m**Différence entre le niveau d'eau et la référence (en m) :** 0.100 m**Altitude calculée de l'eau (en m) :** 51.488
