Commune : **CHATEAUDOUBLE**Rivière : **La Nartuby****Chateaudouble #1****Commentaires :** Cabanon + bétonnière + chatterton bleu**1** Repère(s) sur le site**GÉNÉRAL****Unité de gestion :** Méditerranée Est**Code :** VAR2010GI\_S\_161**Date de mise à jour :** 22/02/2017**Auteur :** Cerema Méditerranée

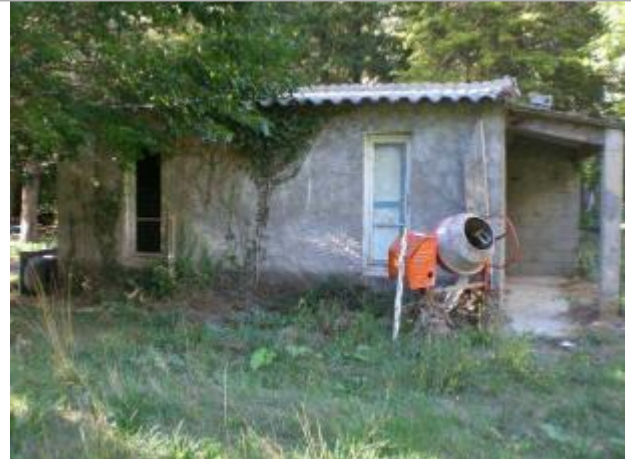
Vue générale - Auteur : GINGER

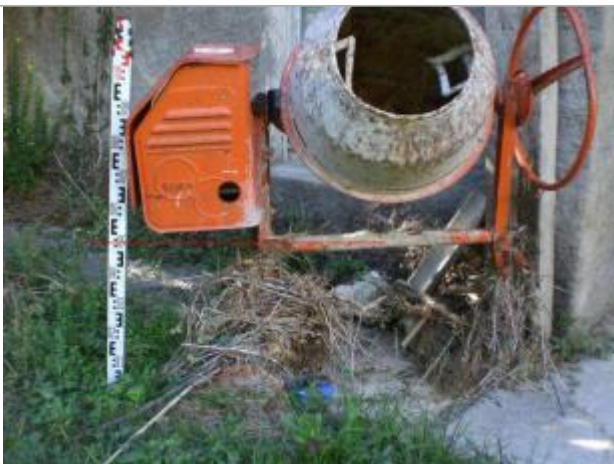
**15 Juin 2010**Altitude calculée de l'eau : **435.45 m**Nature de l'inondation : **Débordement de cours d'eau**Nature du repère : **Laisse d'inondation****Commentaires :** Id Laisse : AC059 - Marque : végétation - Hauteur d'eau : 45CM - Qualité du relevé : 3**GÉNÉRAL****Code :** VAR2010GI\_R\_161\_1**Date de mise à jour :****Auteur :** Cerema Méditerranée

Vue rapprochée - Auteur : GINGER
