Commune : CHATEAUDOUBLE

le Verdos

Commentaires : Dans le cour d'eau arbre à gauche du pont - hydrographie : Riou de Ville**1**Repère(s) sur
le site**GÉNÉRAL****Unité de gestion :** Méditerranée Est**Code :** VAR2010GI_S_172**Date de mise à jour :** 22/02/2017**Auteur :** Cerema Méditerranée

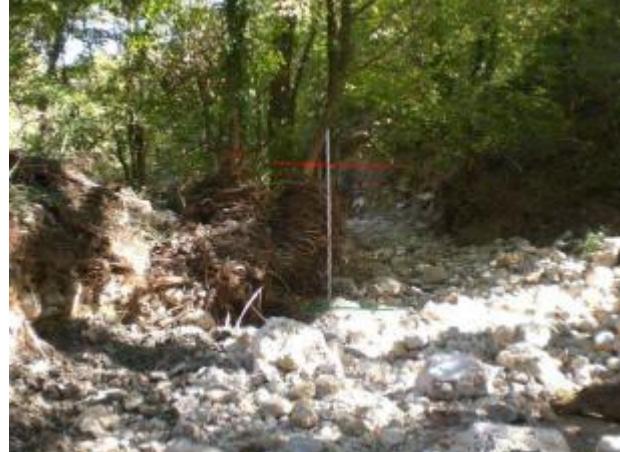
Vue générale - Auteur : GINGER

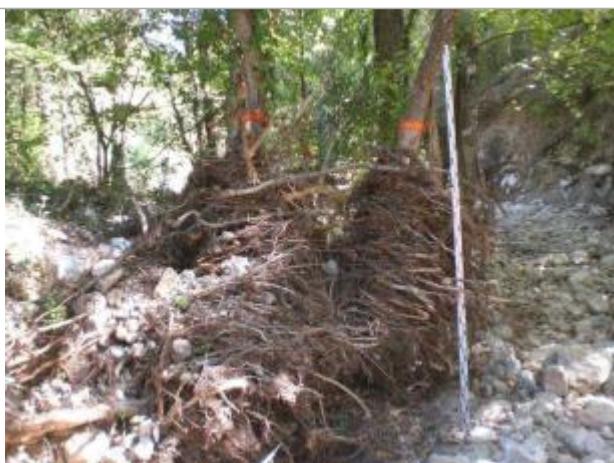
**15 Juin 2010**Nature de l'inondation : **Débordement de cours d'eau**Altitude calculée de l'eau : **non déterminé**Nature du repère : **Laisse d'inondation****Commentaires :** Id Laisse : AC174 - Marque : végétation + peinture orange - Hauteur d'eau : 220CM - Qualité du relevé : 2**GÉNÉRAL****Code :** VAR2010GI_R_172_1**Date de mise à jour :****Auteur :** Cerema Méditerranée

Vue rapprochée - Auteur : GINGER

MARQUE**Maximum de l'inondation :** Oui**Visibilité :** Non renseigné**Pérennité :** Non renseigné**PHEC :** Non renseigné**État du repère :** Non renseigné**Repère calculé :** Non renseigné**SOURCE DE REPÉRAGE : CRUE DU 15 JUIN 2010, RETOUR D'EXPÉRIENCE - 29/09/2010****Type de repérage :** Campagne de terrain post-inondation
Organisme : GINGER Environnement**RELEVÉ****Méthode :** Non renseigné**Organisme :** GINGER Environnement**Référence nivélée :** Autre type de référence**Système altimétrique :** NGF IGN 1969 (système normal)**Différence entre le niveau d'eau et la référence (en m) :** 2.200 m
