Commune : **CORRENS** | Rivière : **L' Argens**

**Pont de L'Argens**

**Unité de gestion** : Méditerranée Est  
**Code** : VAR2010GI\_S\_177      **Date de mise à jour** : 22/02/2017  
**Auteur** : Cerema Méditerranée

**Code** : VAR2010GI\_R\_177\_1      **Date de mise à jour** : 28/08/2018  
**Auteur** : Cerema Méditerranée

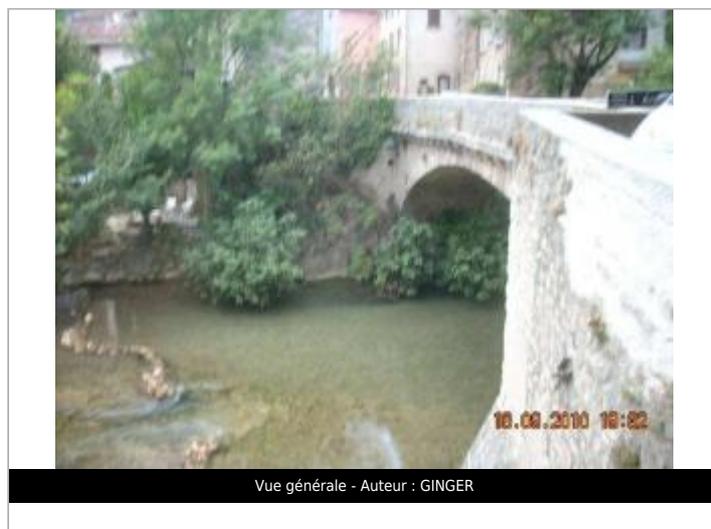
**Commentaires** : Lavoir sous le pont , 2ème marche en béton en montant

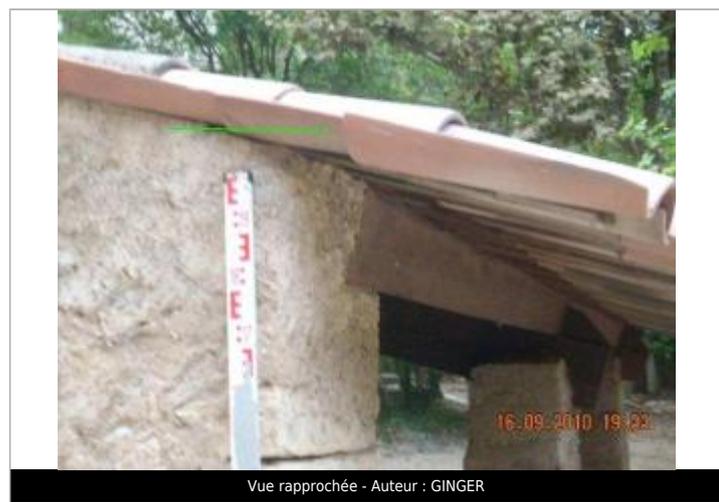
**15 Juin 2010**      Altitude calculée de l'eau : **159.482 m**

Nature de l'inondation : **Débordement de cours d'eau**      Nature du repère : **Témoignage oral**

**Commentaires** : Id Laisse : RBO157 - Hauteur d'eau : 2.1 m - Qualité du relevé : 3
