Commune : **DRAGUIGNAN**Rivière : **La Nartuby****153 Avenue du Col de L'ange****Commentaires :** Sol maison**1**

GÉNÉRAL**Unité de gestion :** Méditerranée Est**Code :** VAR2010GI_S_194**Date de mise à jour :** 05/09/2019**Auteur :** Cerema Méditerranée

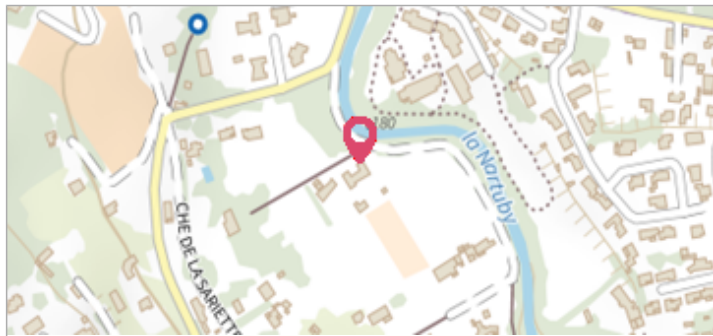
Repère(s) sur le site

**15 Juin 2010**Altitude calculée de l'eau : **185.337 m**Nature de l'inondation : **Débordement de cours d'eau**Nature du repère : **Témoignage oral****Commentaires :** Id Laisse : SSA019 - Marque : trace - Hauteur d'eau : 160 cm - Qualité du relevé : 2**GÉNÉRAL****Code :** VAR2010GI_R_194_1**Date de mise à jour :****Auteur :** Cerema Méditerranée
