Commune : DRAGUIGNAN

## les Mimosas, Garage

**Code :** VAR2010GI\_S\_204

### SOURCE DE REPÉRAGE : CRUE DU 15 JUIN 2010, RETOUR D'EXPÉRIENCE - 17/09/2010

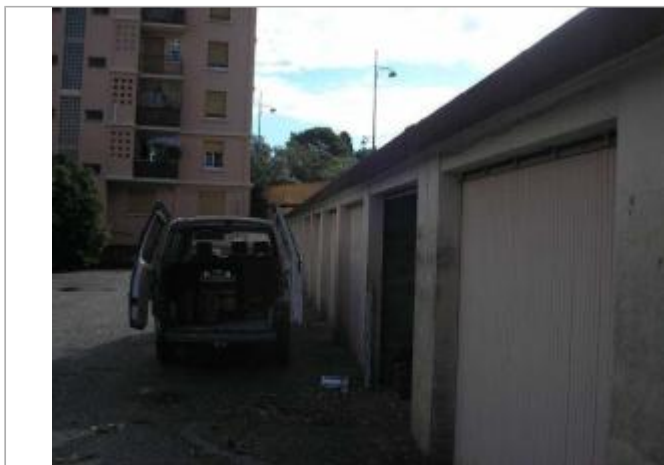
**Commentaires :** Sol devant la 9ième porte de garage depuis la gauche - hydrographie : Vallon de Baille

Vue générale - Auteur : GINGER
