Commune : DRAGUIGNAN

les Mimosas, Garage

GÉNÉRAL**Unité de gestion :** Méditerranée Est**Code :** VAR2010GI_S_204**Date de mise à jour :** 22/02/2017**Auteur :** Cerema Méditerranée

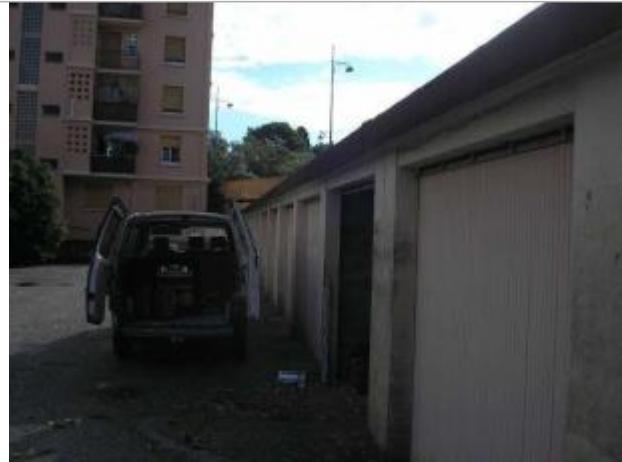
Commentaires : Sol devant la 9ième porte de garage depuis la gauche - hydrographie : Vallon de Biaille**1**

Vue générale - Auteur : GINGER

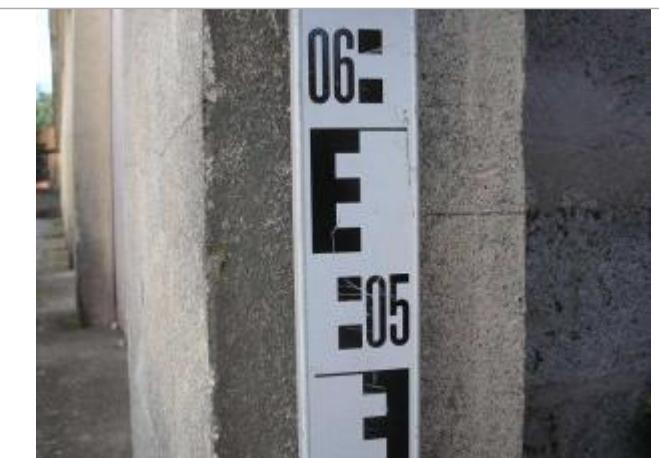
**15 Juin 2010**Nature de l'inondation : **Débordement de cours d'eau**Altitude calculée de l'eau : **179.319 m**Nature du repère : **Laisse d'inondation****Commentaires :** Id Laisse : pm028 - Marque : trace - Hauteur d'eau : 0.56 m - Qualité du relevé : 3**GÉNÉRAL****Code :** VAR2010GI_R_204_1**Date de mise à jour :****Auteur :** Cerema Méditerranée

Vue rapprochée - Auteur : GINGER
