Commune : DRAGUIGNAN

Résidence la Méditerranée

GÉNÉRAL

SOURCE DE REPÉRAGE : CRUE DU 15 JUIN 2010, RETOUR D'EXPÉRIENCE - 07/09/2010

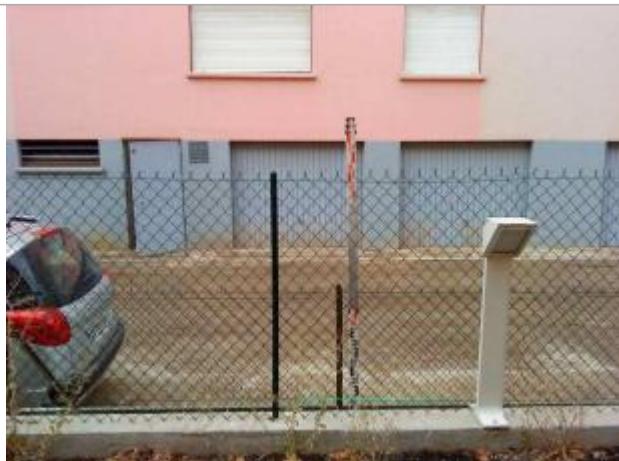
Vue générale - Auteur : GINGER

Commentaires : Depuis la résidence le patio en entrant à gauche, au 3ème lampadère blanc. Niveau pris par rapport au sol du parking aval (inondé). Trace de salissure visible sur les garages de la résidence.

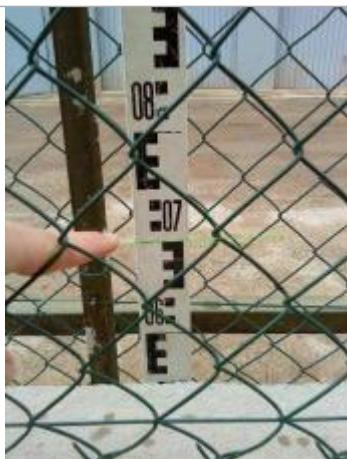
Vue rapprochée - Auteur : GINGER

**15 Juin 2010**Nature de l'inondation : **Non renseigné**Altitude calculée de l'eau : **178.627 m**Nature du repère : **Témoignage oral****Commentaires :** Id Laisse : RBO018 - Marque : salissure - Hauteur d'eau : 70 cm - Qualité du relevé : 3
