Commune : DRAGUIGNAN

Garage Automobile Saba

Code : VAR2010GI_S_254

SOURCE DE REPÉRAGE : CRUE DU 15 JUIN 2010, RETOUR D'EXPÉRIENCE - 07/09/2010

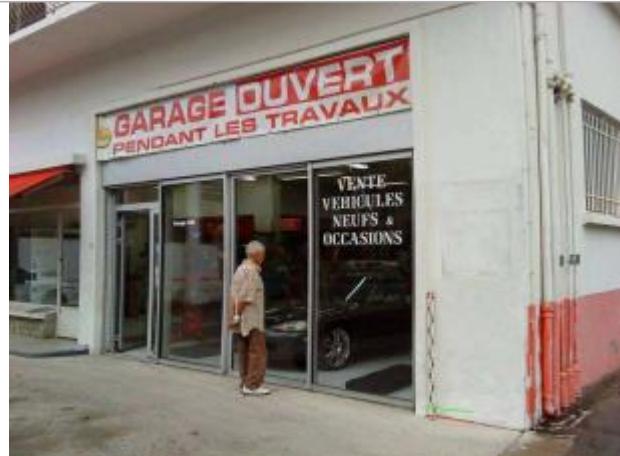
Vue générale - Auteur : GINGER

Commentaires : Muret à l'angle droit de la vitrine

Commentaires : Id Laisse : RBO019 - Hauteur d'eau : 20 cm - Qualité du relevé : 3

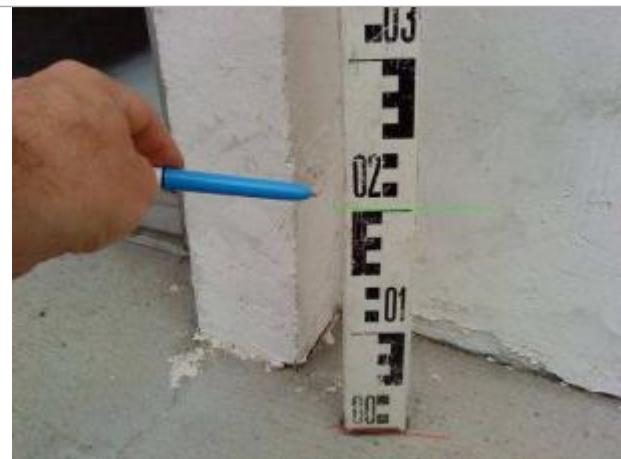
Vue rapprochée - Auteur : GINGER

Altitude calculée de l'eau : **183.951 m**Nature du repère : **Témoignage oral**

Méthode : Non renseigné**Organisme :** GINGER Environnement**Commentaires sur le nivelllement :** Précision du nivelllement : Bonne**Référence nivellée :** Autre type de référence**Système altimétrique :** NGF IGN 1969 (système normal)**Altitude de la référence (en m) :** 183.751 m**Différence entre le niveau d'eau et la référence (en m) :** 0.200 m**Altitude calculée de l'eau (en m) :** 183.951
