Commune : DRAGUIGNAN

192 Av Marie Curie

Commentaires : Mur du garage - hydrographie : vallon des Tours

GÉNÉRAL**Unité de gestion :** Méditerranée Est**Code :** VAR2010GI_S_273**Date de mise à jour :** 22/02/2017**Auteur :** Cerema Méditerranée

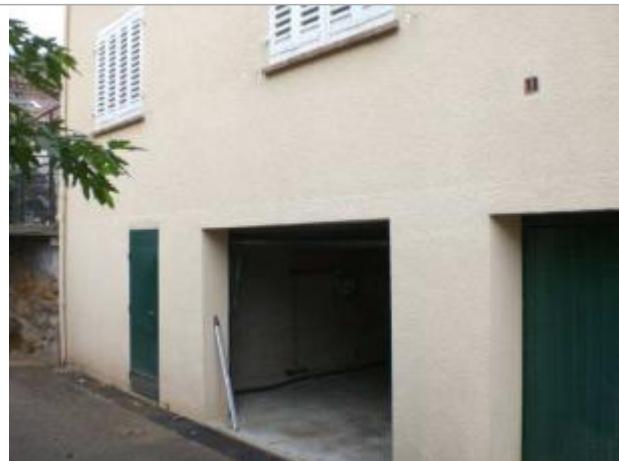
Vue générale - Auteur : GINGER

**15 Juin 2010**Nature de l'inondation : **Débordement de cours d'eau**Altitude calculée de l'eau : **201.357 m**Nature du repère : **Témoignage oral****Commentaires :** Id Laisse : AC025 - Marque : marque noire - Hauteur d'eau : 75CM - Qualité du relevé : 2**GÉNÉRAL****Code :** VAR2010GI_R_273_1**Date de mise à jour :****Auteur :** Cerema Méditerranée
