Commune : DRAGUIGNAN

## D995 Conseil Général

**Code :** VAR2010GI\_S\_276

### SOURCE DE REPÉRAGE : CRUE DU 15 JUIN 2010, RETOUR D'EXPÉRIENCE - 08/09/2010

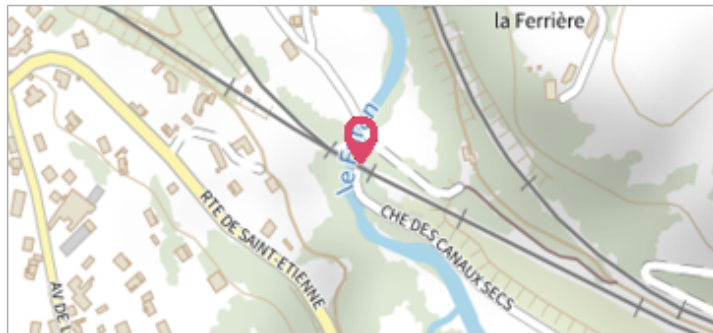
**Commentaires :** Pilier EDF + grillage + peinture orange - hydrographie : vallon des Tours

Vue générale - Auteur : GINGER

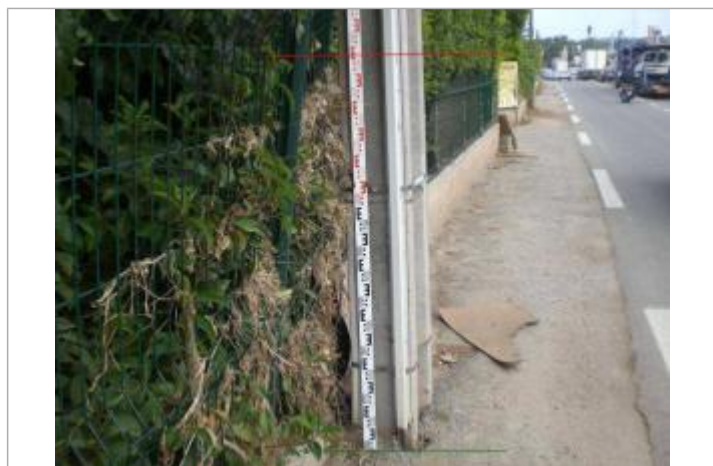
Nature du repère : **Laisse d'inondation**

**Commentaires :** Id Laisse : AC034 - Marque : végétation - Hauteur d'eau : 150CM - Qualité du relevé : 2

Vue rapprochée - Auteur : GINGER
