Commune : DRAGUIGNAN

## Chemin des Salles derrière L'hôpital

**Unité de gestion :** Méditerranée Est**Code :** VAR2010GI\_S\_298**Date de mise à jour :** 22/02/2017**Auteur :** Cerema Méditerranée

### SOURCE DE REPÉRAGE : CRUE DU 15 JUIN 2010, RETOUR D'EXPÉRIENCE - 06/09/2010

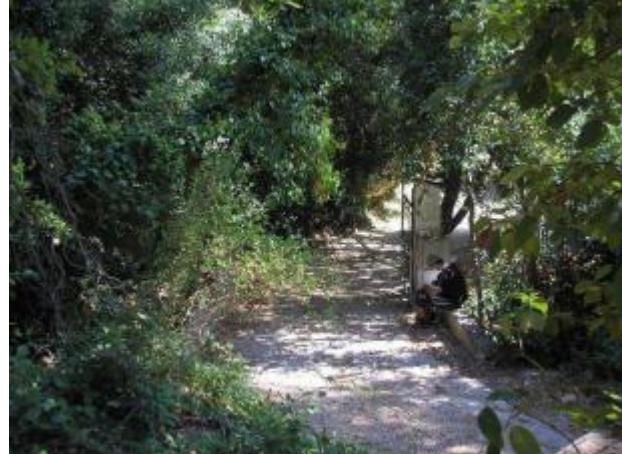
Commentaires : Sol - hydrographie : Vallon de la Vallère

Vue générale - Auteur : GINGER

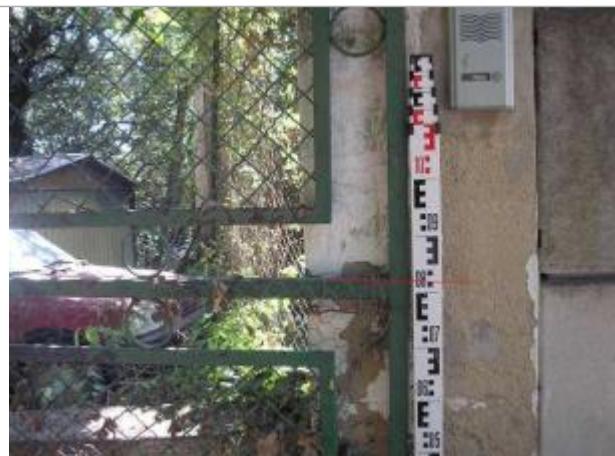
Nature du repère : Laisse d'inondation

**Commentaires :** Id Laisse : pm005 - Marque : débris végétaux - Hauteur d'eau : 0,82 m - Qualité du relevé : 2

Vue rapprochée - Auteur : GINGER
