Commune : DRAGUIGNAN

3 Chemin St Jaume

Unité de gestion : Méditerranée Est**Code :** VAR2010GI_S_304**Date de mise à jour :** 22/02/2017**Auteur :** Cerema Méditerranée

SOURCE DE REPÉRAGE : CRUE DU 15 JUIN 2010, RETOUR D'EXPÉRIENCE - 17/09/2010

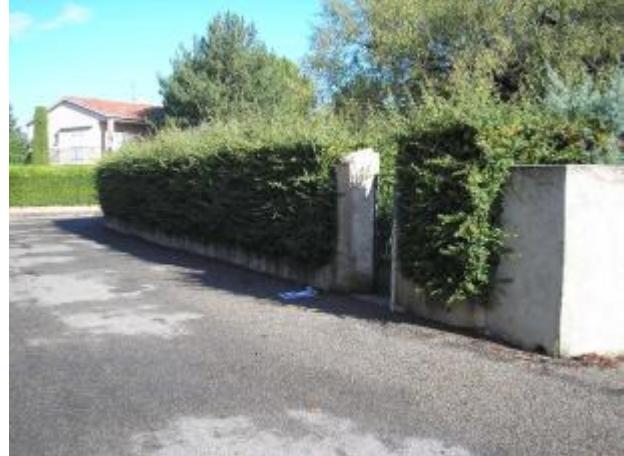
Commentaires : Sol béton

Vue générale - Auteur : GINGER

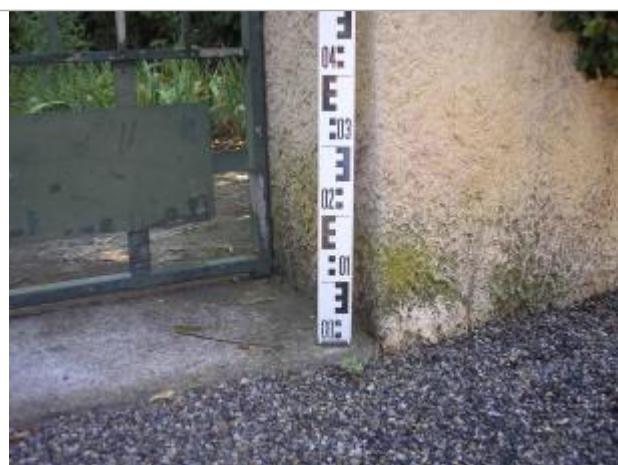
**15 Juin 2010**Nature de l'inondation : **Ruisseaulement**Altitude calculée de l'eau : **181.39 m**Nature du repère : **Témoignage oral****Commentaires :** Id Laisse : pm026 - Marque : témoignage - Hauteur d'eau : 0.26 m - Qualité du relevé : 2

Vue rapprochée - Auteur : GINGER
