Commune : <b>LORGUES</b>	Rivière : <b>L' Argens</b>
<h2>664 Chemin de Vignaubière</h2>

**Unité de gestion :** Méditerranée Est  
**Code :** VAR2010GI\_S\_419      **Date de mise à jour :** 05/09/2019  
**Auteur :** Cerema Méditerranée

**SOURCE DE REPÉRAGE : CRUE DU 15 JUIN 2010, RETOUR D'EXPÉRIENCE - 16/09/2010**

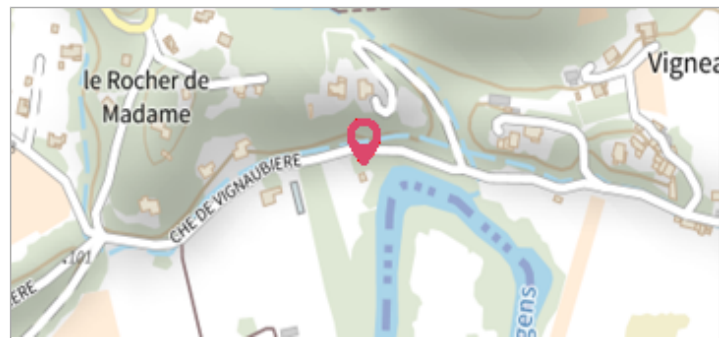
**Commentaires :** Ange a droite du cabanon **1** Repère(s) sur le site
