Commune : LORGUES	Rivière : Le ruisseau Florièye
	1883 Chemin des Pailles

Unité de gestion : Méditerranée Est
Code : VAR2010GI_S_435 **Date de mise à jour :** 22/02/2017
Auteur : Cerema Méditerranée

Code : VAR2010GI_R_435_1 **Date de mise à jour :**
Auteur : Cerema Méditerranée 25/11/2019

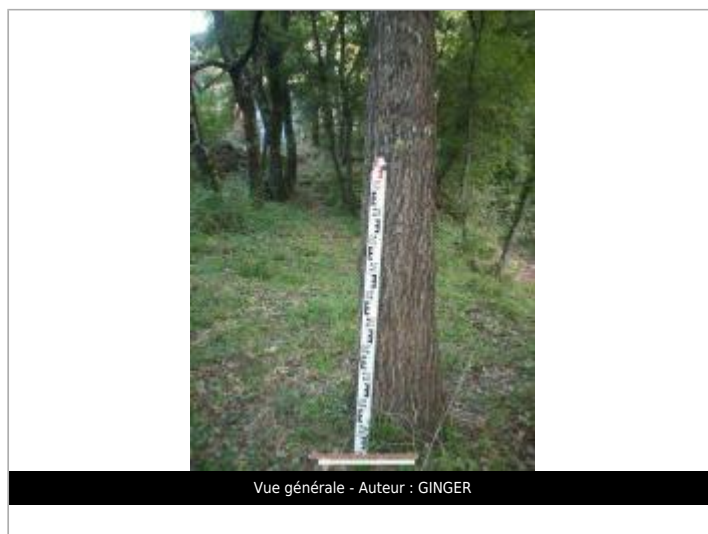
Commentaires : Arbres marqué d'une trace blanche en bas du terrain à proximité de la rivière

15 Juin 2010	Altitude calculée de l'eau : 125.577 m
	Nature de l'inondation : Débordement de cours d'eau	Nature du repère : Témoignage oral

Commentaires : Id Laisse : RBO063 - Marque : végétal - Hauteur d'eau : 0.65 m - Qualité du relevé : 3

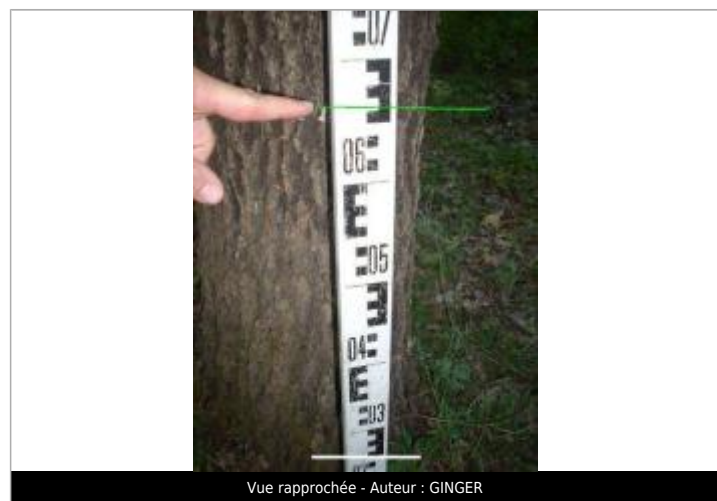
Maximum de l'inondation : Oui
Visibilité : Non renseigné **État du repère :** Non renseigné
Pérennité : Non renseigné **Repère calculé :** Non renseigné
PHEC : Non renseigné
