Commune : **LORGUES** | Rivière : **Le ruisseau Florièye**

991 Chemin de Florieyes

Unité de gestion : Méditerranée Est
Code : VAR2010GI_S_438 **Date de mise à jour** : 22/02/2017
Auteur : Cerema Méditerranée

Code : VAR2010GI_R_438_1 **Date de mise à jour** : 01/02/2021
Auteur : Cerema Méditerranée

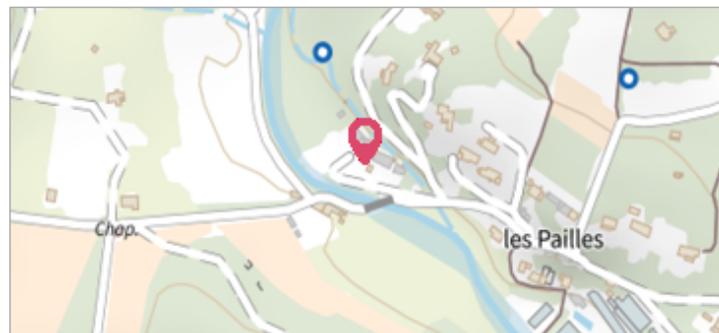
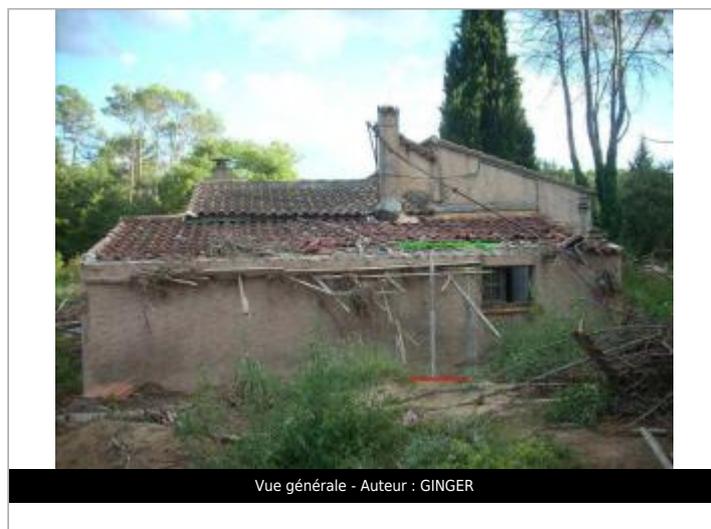
Commentaires : Toiture de la maison

Commentaires : Id Laisse : RBO066 - Marque : érosion - Hauteur d'eau : 2 m - Qualité du relevé : 3

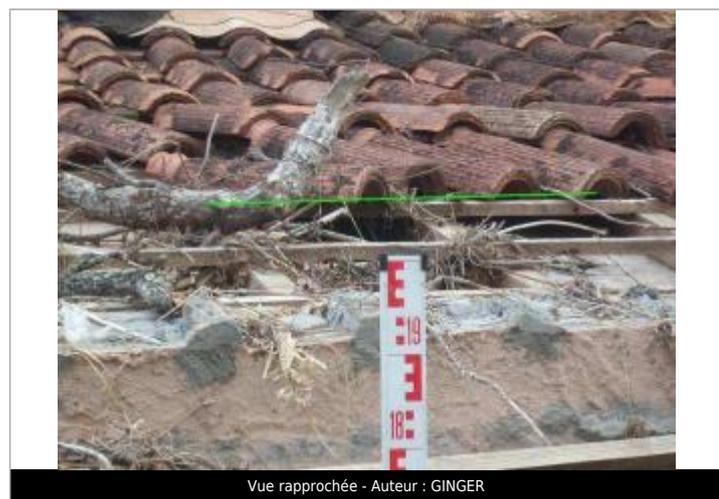
15 Juin 2010 Altitude calculée de l'eau : **121.75 m**

Nature de l'inondation : **Débordement de cours d'eau** Nature du repère : **Témoignage oral**
