Commune : **LORGUES**

## Chemin des Combes

**Code :** VAR2010GI\_S\_503

### SOURCE DE REPÉRAGE : CRUE DU 15 JUIN 2010, RETOUR D'EXPÉRIENCE - 14/09/2010

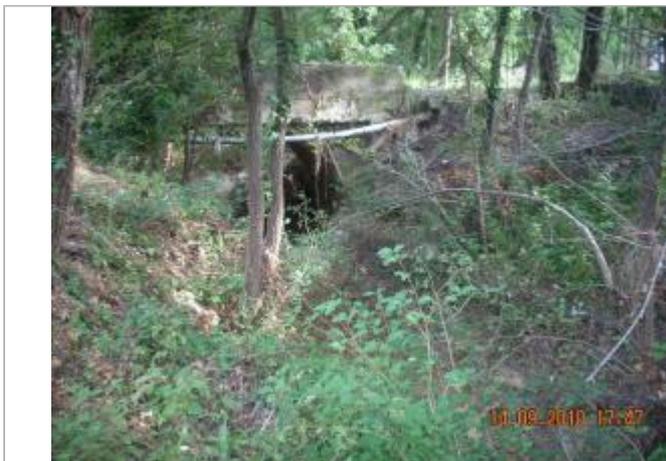
**Commentaires :** Arbres et débris végétaux dans le vallon

Vue générale - Auteur : GINGER

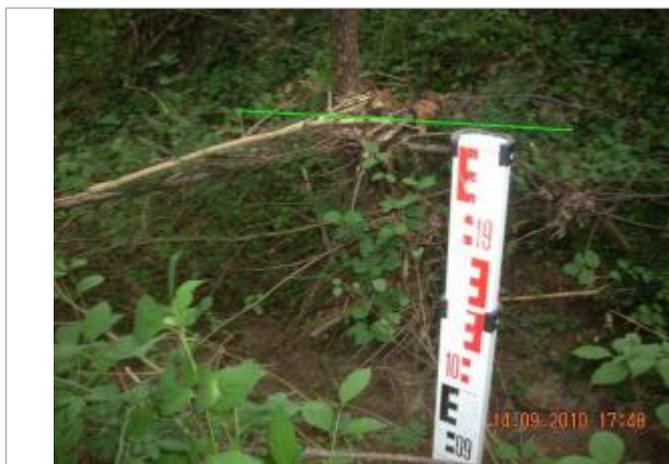
Nature du repère : **Laisse d'inondation**

**Commentaires :** Id Laisse : RBO111 - Marque : végétal - Hauteur d'eau : 1.2 m - Qualité du relevé : 1

**Différence entre le niveau d'eau et la référence (en m) :** 1.200 m

Vue rapprochée - Auteur : GINGER
