Commune : LE MUY

## Pont de Testavin (en Aval du Lieu Dit)

**Unité de gestion :** Méditerranée Est**Code :** VAR2010GI\_S\_583**Date de mise à jour :** 22/02/2017**Auteur :** Cerema Méditerranée

### SOURCE DE REPÉRAGE : CRUE DU 15 JUIN 2010, RETOUR D'EXPÉRIENCE - 17/09/2010

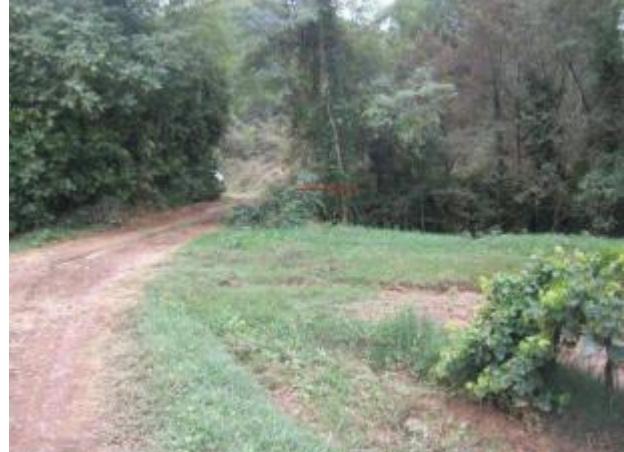
Commentaires : Marque de peinture - hydrographie : Vallon des Deguiers

Vue générale - Auteur : GINGER

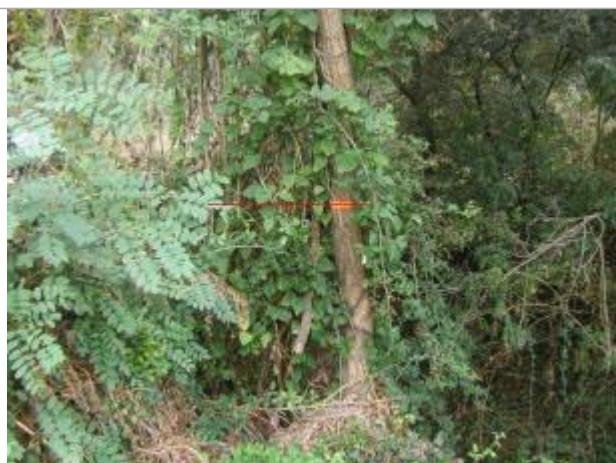
**15 Juin 2010**Nature de l'inondation : **Débordement de cours d'eau****Commentaires :** Id Laisse : pm138 - Marque : dépôts végétaux - Hauteur d'eau : 1.3 m - Qualité du relevé : 2

Vue rapprochée - Auteur : GINGER

Altitude calculée de l'eau : **29.78 m**Nature du repère : **Laisse d'inondation**
