Commune : **ROQUEBRUNE-SUR-ARGENS**

## Camping la Ferme

**Code** : VAR2010GI\_S\_590

### SOURCE DE REPÉRAGE : CRUE DU 15 JUIN 2010, RETOUR D'EXPÉRIENCE - 27/09/2010

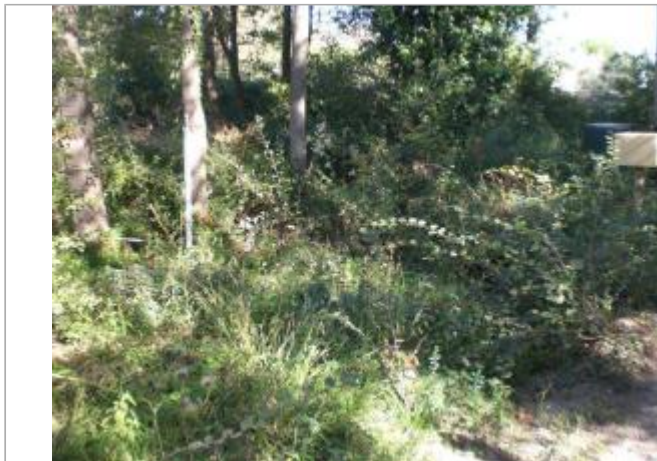
**Commentaires** : Arbre près du chemin en terre - hydrographie : ruisseau de la Fontaine des Arnoux

Vue générale - Auteur : GINGER

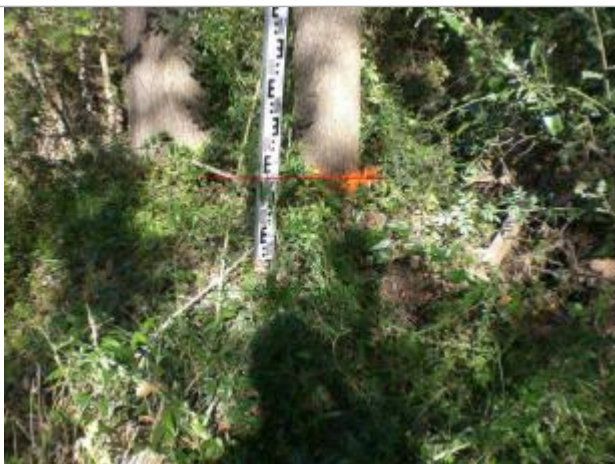
**Commentaires** : Id Laisse : AC136 - Marque : végétation - Hauteur d'eau : 30CM - Qualité du relevé : 3

Vue rapprochée - Auteur : GINGER
