Commune : VIDAUBAN

40 Impasse des Caneous

Repère(s) sur
le site**GÉNÉRAL****Unité de gestion :** Méditerranée Est**Code :** VAR2010GI_S_656**Date de mise à jour :** 22/02/2017**Auteur :** Cerema Méditerranée

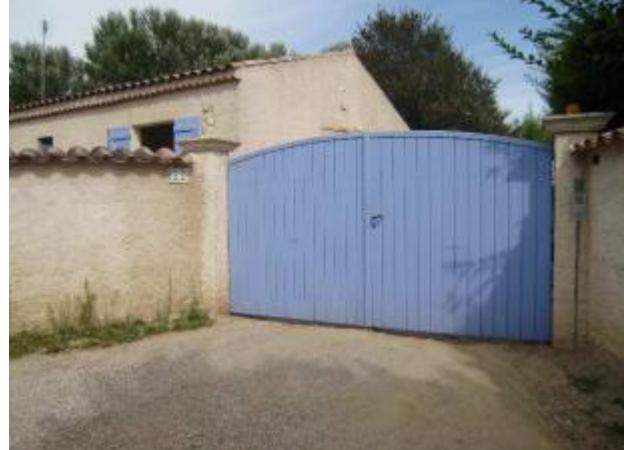
Commentaires : Sol devant le garage

Vue générale - Auteur : GINGER

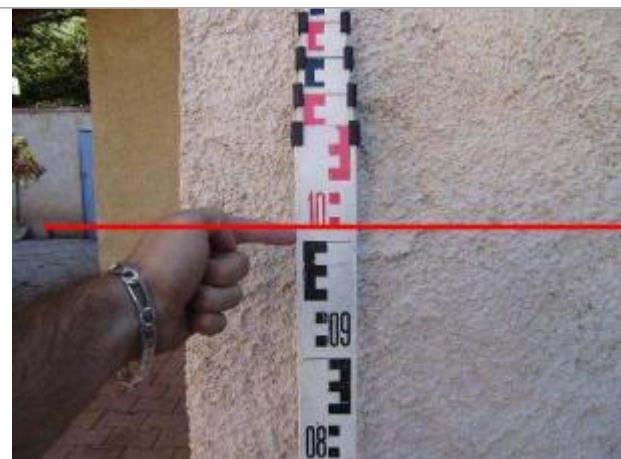
**15 Juin 2010**Nature de l'inondation : **Débordement de cours d'eau**Altitude calculée de l'eau : **51.182 m**Nature du repère : **Témoignage oral****Commentaires :** Id Laisse : SSA068 - Marque : trace - Hauteur d'eau : 100 cm - Qualité du relevé : 3**GÉNÉRAL****Code :** VAR2010GI_R_656_1**Date de mise à jour :****Auteur :** Cerema Méditerranée

Vue rapprochée - Auteur : GINGER
