Commune : **VIDAUBAN**Rivière : **L' Argens****Base Municipale Canoe Quartier Coua de Can****Commentaires :** Sol devant l'olivier**1**

**GÉNÉRAL****Unité de gestion :** Méditerranée Est**Code :** VAR2010GI\_S\_664**Date de mise à jour :** 22/02/2017**Auteur :** Cerema Méditerranée

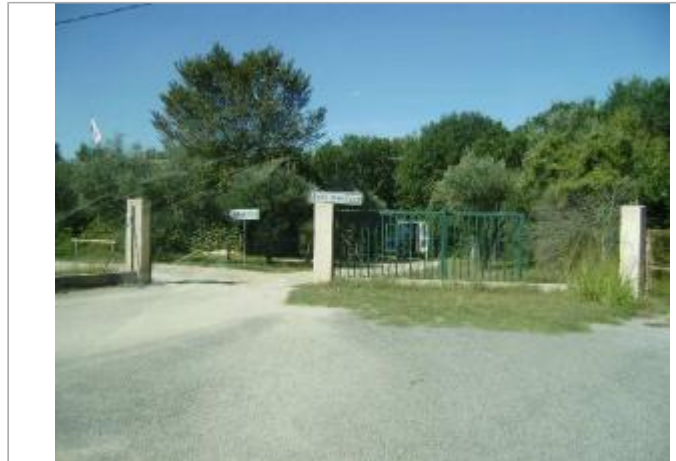
Vue générale - Auteur : GINGER

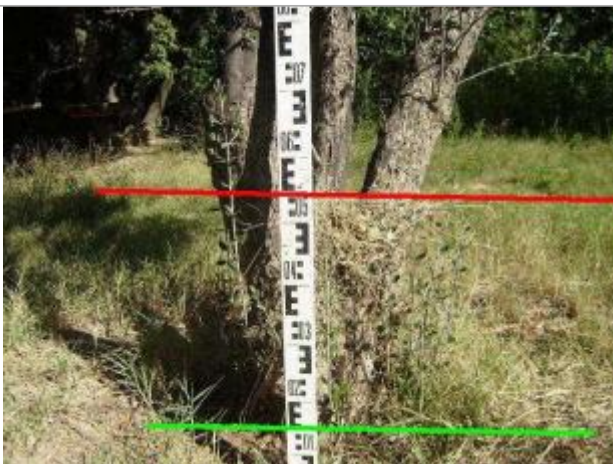
**15 Juin 2010**Altitude calculée de l'eau : **51.103 m**Nature de l'inondation : **Débordement de cours d'eau**Nature du repère : **Témoignage oral****Commentaires :** Id Laisse : SSA069 - Marque : débris végétaux - Hauteur d'eau : 54 cm - Qualité du relevé : 2**GÉNÉRAL****Code :** VAR2010GI\_R\_664\_1**Date de mise à jour :****Auteur :** Cerema Méditerranée

Vue rapprochée - Auteur : GINGER
