Commune : **VIDAUBAN**

**Clôture de la cage des rapaces**

**Code** : VAR2010GI\_S\_686 **Date de mise à jour** : 22/02/2017

**15 Juin 2010**

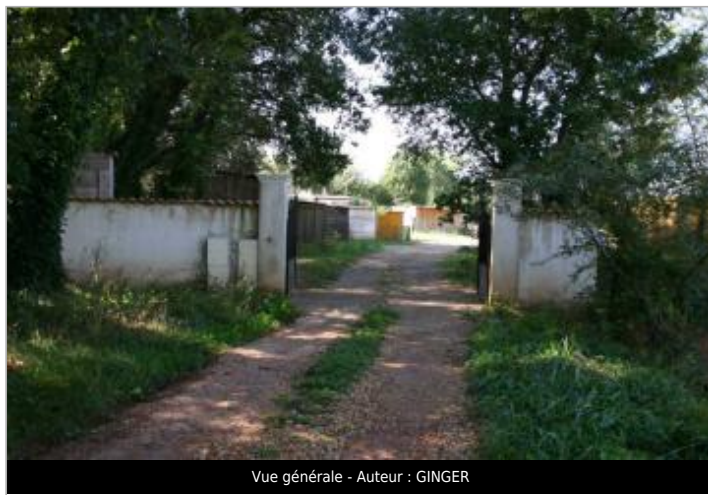
**Commentaires** : Sol - hydrographie : Ruisseau de Mouresse

Vue générale - Auteur : GINGER

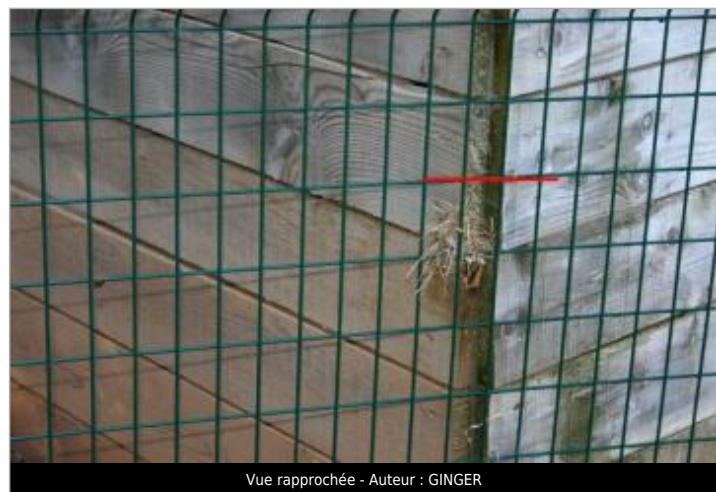
Altitude calculée de l'eau : **57.108 m**

**Commentaires** : Id Laisse : A 001 - Marque : dépôt d'herbes - Hauteur d'eau : 0,81cm - Qualité du relevé : 2

Vue rapprochée - Auteur : GINGER
