Commune : **VIDAUBAN**

## Pilier Gauche du Pont de la Déviation, Côté Intermarché

**Code** : VAR2010GI\_S\_701

### SOURCE DE REPÉRAGE : CRUE DU 15 JUIN 2010, RETOUR D'EXPÉRIENCE - 28/09/2010

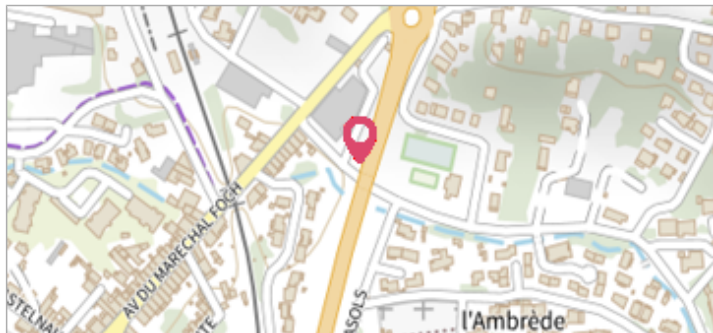
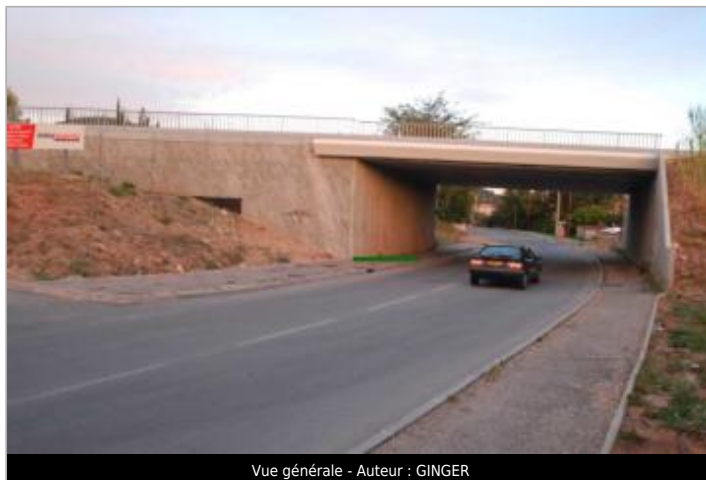
**Commentaires** : Pied du pilier, sur le trottoir

Vue générale - Auteur : GINGER

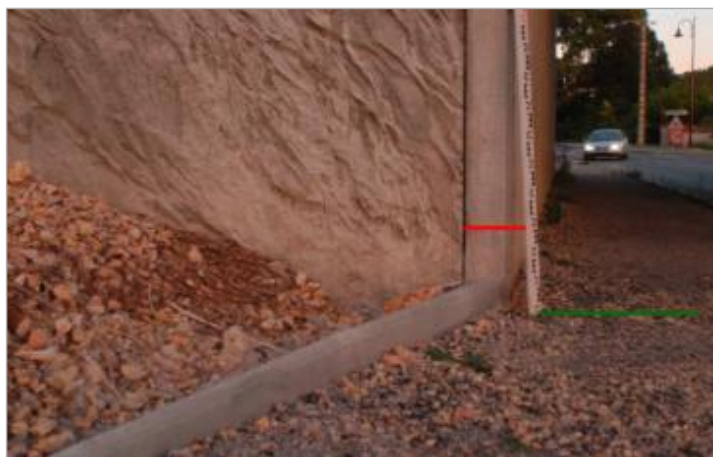
**Commentaires** : Id Laisse : PSC057 - Marque : laisse végétale sur sol - Hauteur d'eau : 30 cm - Qualité du relevé : 2

Vue rapprochée - Auteur : GINGER
