Commune : VIDAUBAN

Pilier Gauche du Pont de la Déviation, Côté Intermarché

Code : VAR2010GI_S_701

SOURCE DE REPÉRAGE : CRUE DU 15 JUIN 2010, RETOUR D'EXPÉRIENCE - 28/09/2010

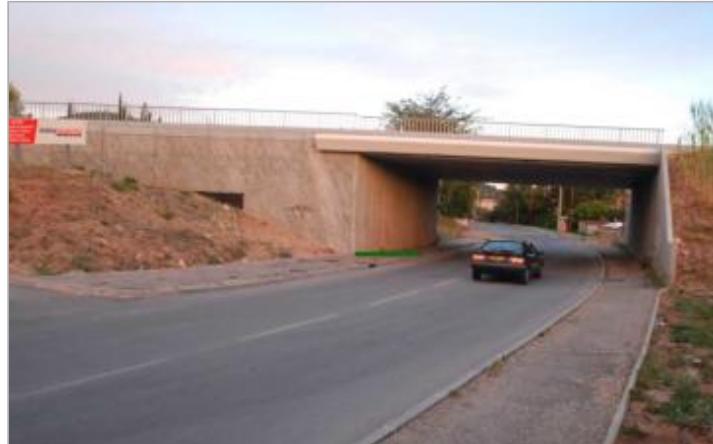
Commentaires : Pied du pilier, sur le trottoir

Vue générale - Auteur : GINGER

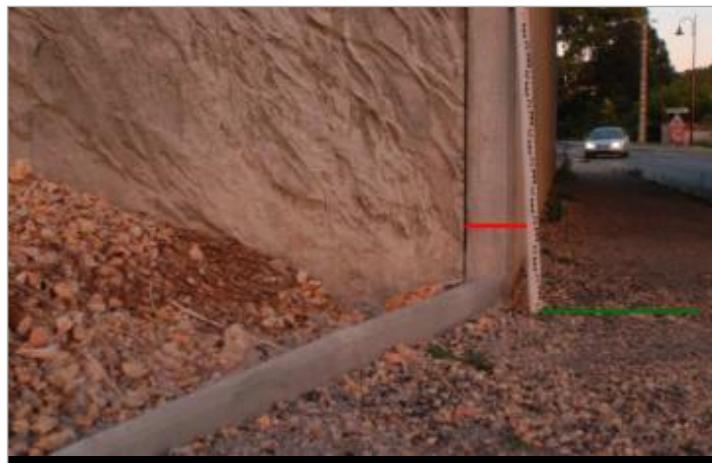
Commentaires : Id Laisse : PSC057 - Marque : laisse végétale sur sol - Hauteur d'eau : 30 cm - Qualité du relevé : 2

Vue rapprochée - Auteur : GINGER
