Commune : **VIDAUBAN**

## 2565 Chemin de Chaume

**Commentaires :** Dalle du jacuzzi - hydrographie : Vallats de Chaume

**Code :** VAR2010GI\_S\_708

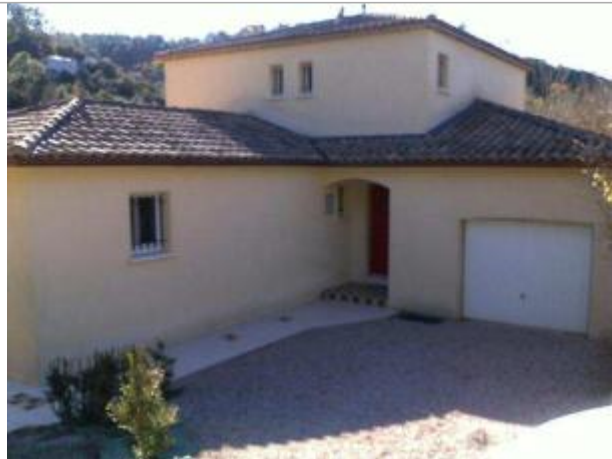
Vue générale - Auteur : GINGER

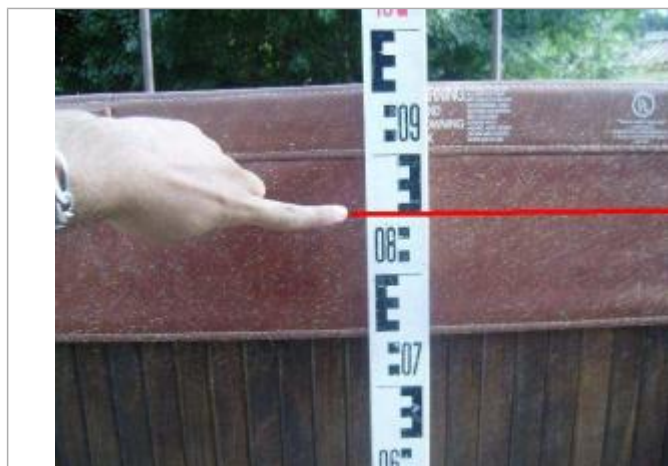
**Commentaires :** Id Laisse : SSA082 - Marque : trace - Hauteur d'eau : 85 cm - Qualité du relevé : 2

**Référence nivelée :** Autre type de référence

**Différence entre le niveau d'eau et la référence (en m) :** 0.850 m

**Altitude calculée de l'eau (en m) :** 63.243

Vue rapprochée - Auteur : GINGER
