Commune : VIDAUBAN

## Chemin de Ramatuelle à 50m de L'entrée du Chemin de Mouresse

**Unité de gestion :** Méditerranée Est**Code :** VAR2010GI\_S\_718**Date de mise à jour :** 22/02/2017**Auteur :** Cerema Méditerranée

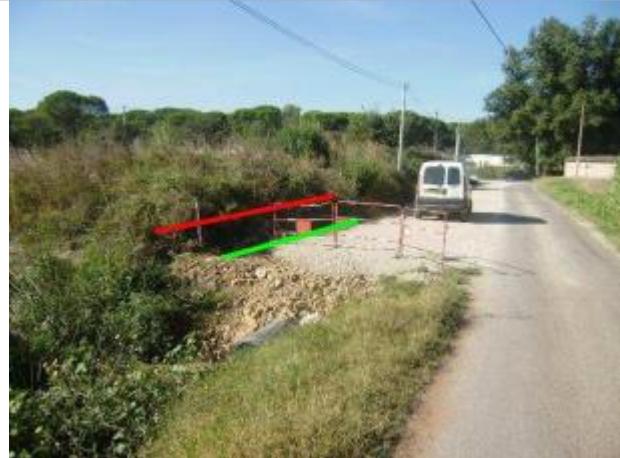
Vue générale - Auteur : GINGER

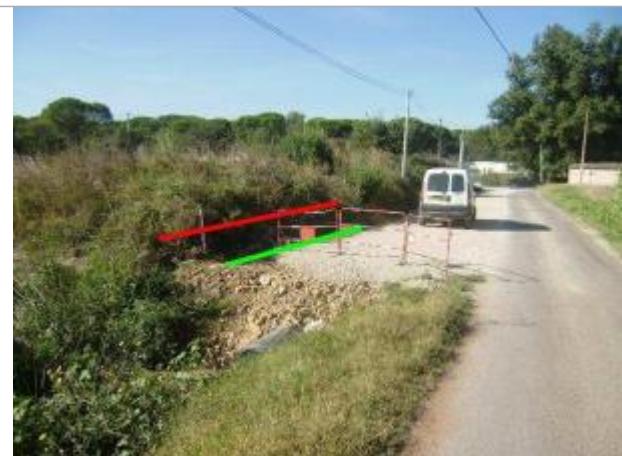
**15 Juin 2010**Nature de l'inondation : **Ruisseaulement**Altitude calculée de l'eau : **75.2 m**Nature du repère : **Laisse d'inondation****Commentaires :** Id Laisse : SSA086 - Marque : débris végétaux - Hauteur d'eau : 45 cm - Qualité du relevé : 1

Vue rapprochée - Auteur : GINGER
