Commune : SAINT-ANTONIN-DU-VAR

1101 Route de Carcès, Plaine de Mappe

Rivière : L' Argens

Unité de gestion : Méditerranée Est**Code :** VAR2010GI_S_719**Date de mise à jour :** 22/02/2017**Auteur :** Cerema Méditerranée

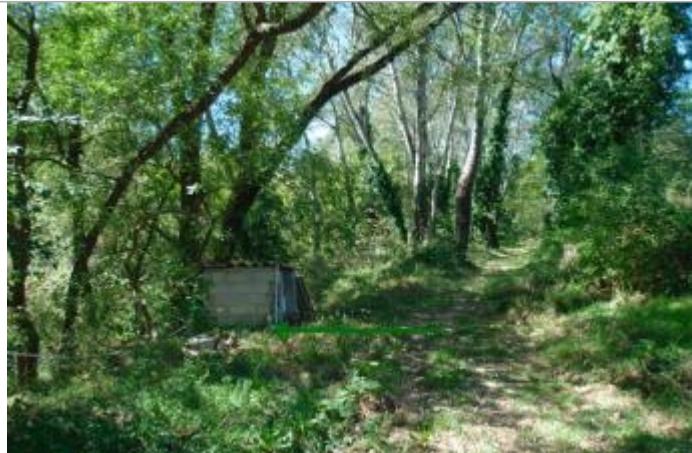
Commentaires : Pied du cabanon abritant la pompe

Vue générale - Auteur : GINGER

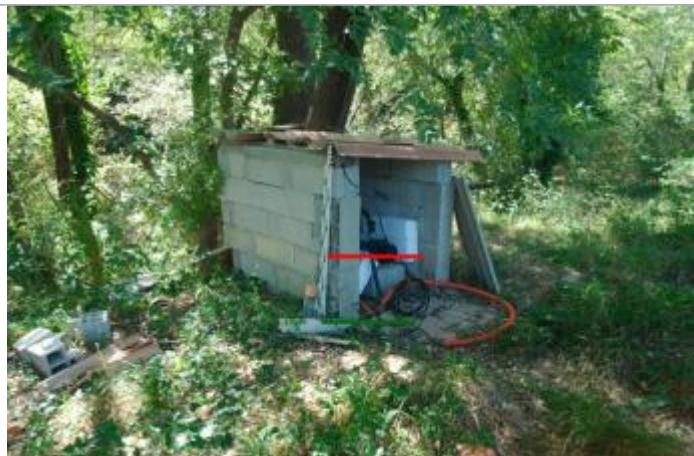
**15 Juin 2010**Nature de l'inondation : **Débordement de cours d'eau**Altitude calculée de l'eau : **97.6808 m**Nature du repère : **Témoignage oral****Commentaires :** Id Laisse : PSC025 - Marque : témoignage - Hauteur d'eau : 20 cm - Qualité du relevé : 2

Vue rapprochée - Auteur : GINGER
