Commune : LES ARCS

Rivière : L' Argens

GÉNÉRAL**Unité de gestion :** Méditerranée Est**Code :** VAR2010GI_S_024**Date de mise à jour :** 22/02/2017**Auteur :** Cerema Méditerranée

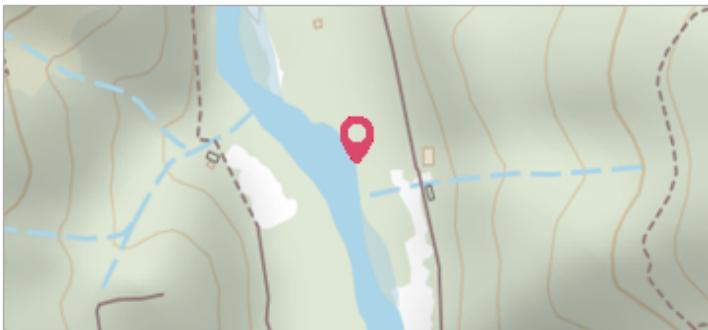
Commentaires : Arbre près de la maison en ruine

**15 Juin 2010**Nature de l'inondation : **Débordement de cours d'eau**Altitude calculée de l'eau : **30.477 m**Nature du repère : **Laisse d'inondation****Commentaires :** Id Laisse : AC126 - Marque : végétation - Hauteur d'eau : 500CM - Qualité du relevé : 2**GÉNÉRAL****Code :** VAR2010GI_R_024_1**Date de mise à jour :****Auteur :** Cerema Méditerranée
