Commune : **LES ARCS**

## Angle Sud Est du Stade de Foot

Rivière : **Le Réal****1**

**GÉNÉRAL****Unité de gestion** : Méditerranée Est**Code** : VAR2010GI\_S\_055**Date de mise à jour** : 22/02/2017**Auteur** : Cerema Méditerranée

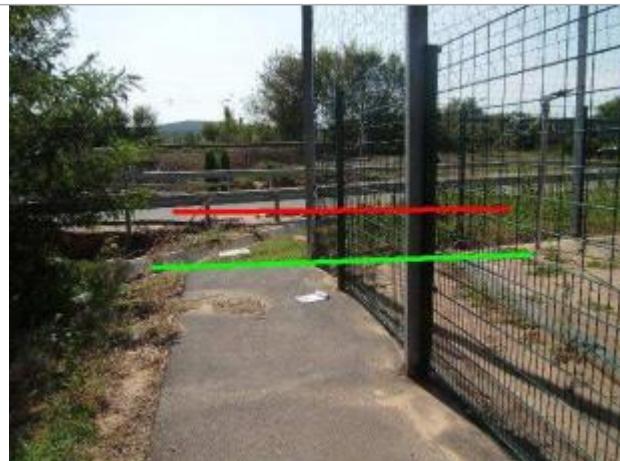
Vue générale - Auteur : GINGER

Commentaires : Sol devant le grillage

Commentaires : Id Laisse : SSA054 - Marque : débris végétaux - Hauteur d'eau : 75 cm - Qualité du relevé : 1
