Commune : **LE CANNET-DES-MAURES**

Chemin en terre après les ruines St Maisse

GÉNÉRAL**Unité de gestion** : Méditerranée Est**Code** : VAR2010GI_S_153**Date de mise à jour** : 22/02/2017**Auteur** : Cerema Méditerranée

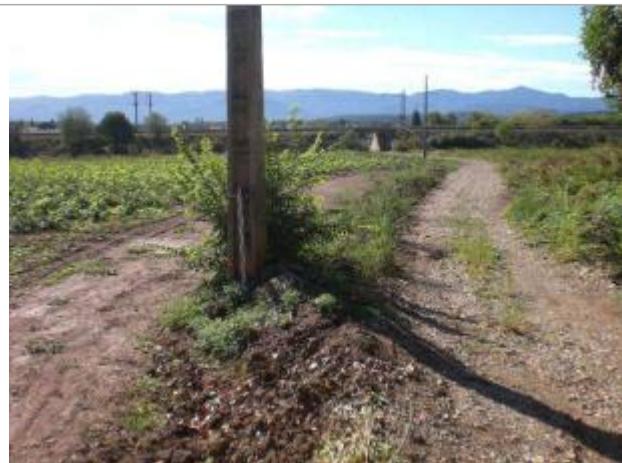
Commentaires : Pilier EDF près du champ de vignes

Vue générale - Auteur : GINGER

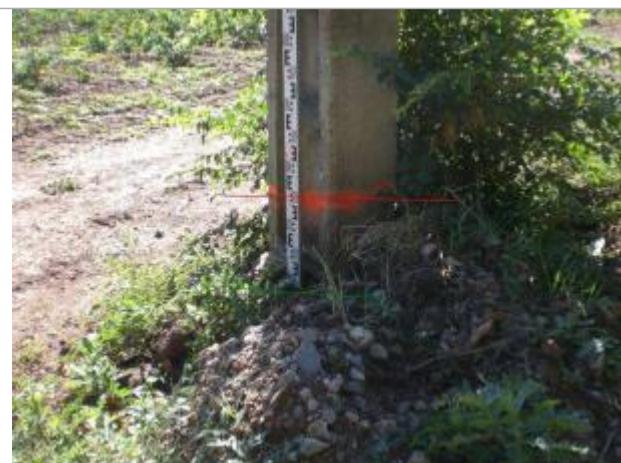
**15 Juin 2010**Nature de l'inondation : **Ruisseaulement**Altitude calculée de l'eau : **110.033 m**Nature du repère : **Laisse d'inondation****Commentaires** : Id Laisse : AC193 - Marque : peinture orange - Hauteur d'eau : 15CM - Qualité du relevé : 1**GÉNÉRAL****Code** : VAR2010GI_R_153_1**Date de mise à jour** :**Auteur** : Cerema Méditerranée

Vue rapprochée - Auteur : GINGER
