Commune : **LE LUC**

## Quartier Saint Jaume - 12 Place Anna Fontaine

**Code :** VAR2010GI\_S\_155

### SOURCE DE REPÉRAGE : CRUE DU 15 JUIN 2010, RETOUR D'EXPÉRIENCE - 04/10/2010

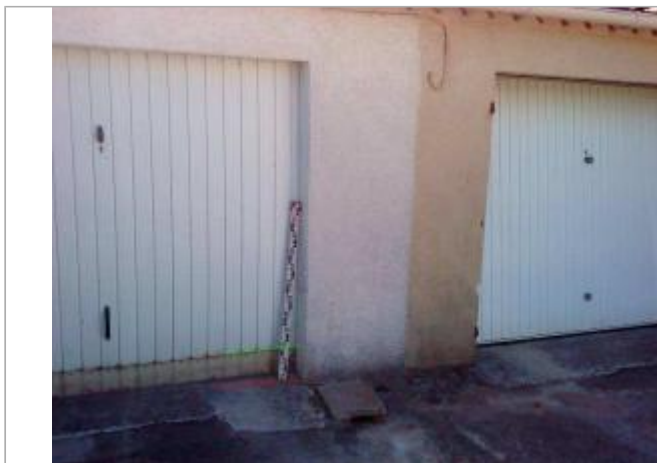
**Commentaires :** Garage blanc - hydrographie : ruisseau de Saint-Jaume

Vue générale - Auteur : GINGER

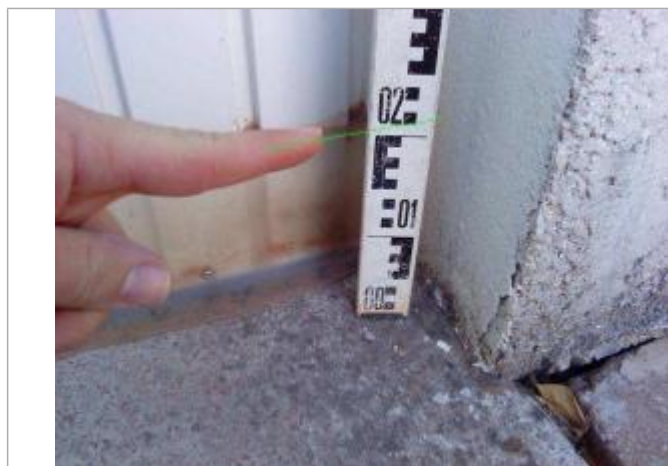
Nature du repère : **Laisse d'inondation**

**Commentaires :** Id Laisse : RBO182 - Marque : réparation - Hauteur d'eau : 0.2 m - Qualité du relevé : 1

Vue rapprochée - Auteur : GINGER
