Commune : **CARCES** | Rivière : **L' Argens**

## Transport Jean-Louis

**Unité de gestion :** Méditerranée Est  
**Code :** VAR2010GI\_S\_157 **Date de mise à jour :** 22/02/2017  
**Auteur :** Cerema Méditerranée

### SOURCE DE REPÉRAGE : CRUE DU 15 JUIN 2010, RETOUR D'EXPÉRIENCE - 27/09/2010

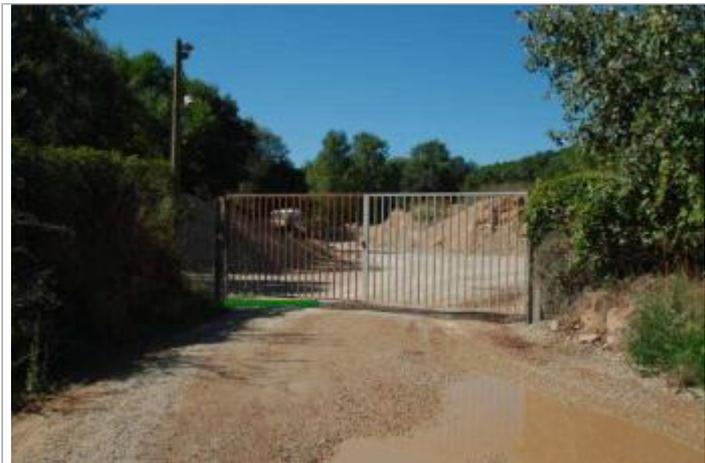
**Commentaires :** Montant gauche de la porte d'entrée

Vue générale - Auteur : GINGER

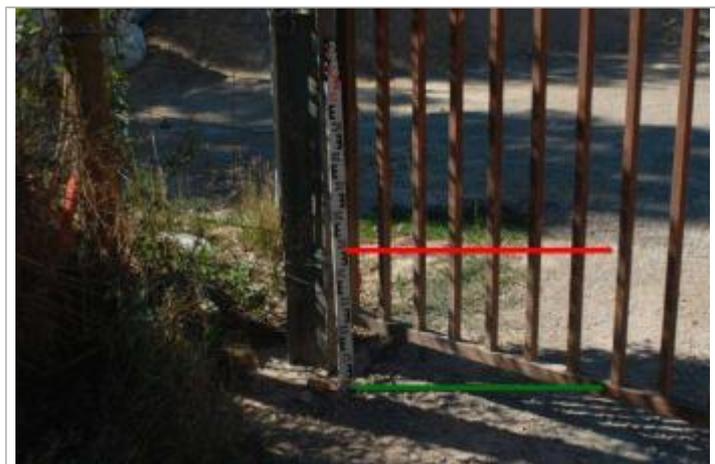
**Commentaires :** Id Laisse : PSC021 - Marque : témoignage - Hauteur d'eau : 50 cm - Qualité du relevé : 2

Vue rapprochée - Auteur : GINGER

**Méthode :** Non renseigné  
**Organisme :** GINGER Environnement  
**Commentaires sur le nivellement :** Précision du nivellement : Bonne  
**Référence nivelée :** Autre type de référence  
**Système altimétrique :** NGF IGN 1969 (système normal)  
**Altitude de la référence (en m) :** 115.031 m  
**Différence entre le niveau d'eau et la référence (en m) :** 0.500 m  
**Altitude calculée de l'eau (en m) :** 115.531 m
