Commune : **CHATEAUDOUBLE**Rivière : **La Nartuby****Chateaudouble #1****Commentaires** : Cabanon + bétonnière + chatterton bleu**1** Repère(s) sur le site**GÉNÉRAL****Unité de gestion** : Méditerranée Est**Code** : VAR2010GI_S_161**Date de mise à jour** : 22/02/2017**Auteur** : Cerema Méditerranée

GÉOLOCALISATION**Coordonnées WGS84** : X: 6.47058290 / Y: 43.59766420**Coordonnées RGF93 (Lambert 93)** X: 980237.1 / Y: 6283782.73**Coordonnées RGF93 (ETRS89)** : X: 6.4705829 / Y: 43.5976642**Code Hydro**: Y5230500**Rive de référence**: Non renseigné

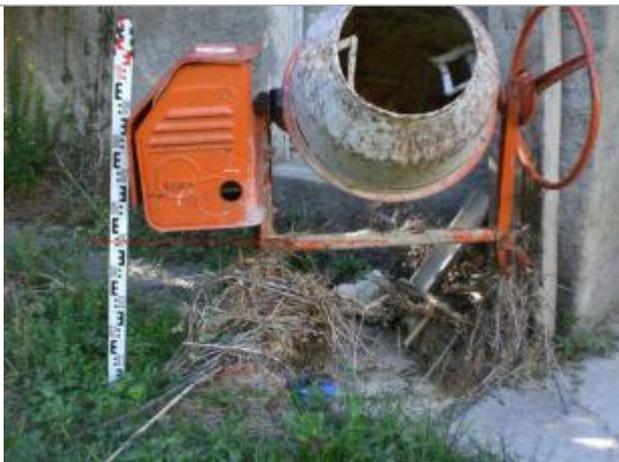
Vue rapprochée - Auteur : GINGER

**15 Juin 2010**Altitude calculée de l'eau : **435.45 m**Nature de l'inondation : **Débordement de cours d'eau**Nature du repère : **Laisse d'inondation****Commentaires** : Id Laisse : AC059 - Marque : végétation - Hauteur d'eau : 45CM - Qualité du relevé : 3**GÉNÉRAL****Code** : VAR2010GI_R_161_1**Date de mise à jour** :**Auteur** : Cerema Méditerranée

MARQUE**Maximum de l'inondation** : Oui**Visibilité** : Non renseigné**État du repère** : Non renseigné**Pérennité** : Non renseigné**Repère calculé** : Non renseigné**PHEC** : Non renseigné**SOURCE DE REPÉRAGE : CRUE DU 15 JUIN 2010, RETOUR D'EXPÉRIENCE - 09/09/2010****Type de repérage** : Campagne de terrain post-inondation**Organisme** : GINGER Environnement**NIVELLEMENT APRÈS RELEVÉ - 26/11/2010****Méthode** : Non renseigné**Organisme** : GINGER Environnement**Commentaires sur le nivellement** : Précision du nivellement : Bonne**Référence nivelée** : Autre type de référence**Système altimétrique** : NGF IGN 1969 (système normal)**Altitude de la référence (en m)** : 435.000 m**Différence entre le niveau d'eau et la référence (en m)** : 0.450 m**Altitude calculée de l'eau (en m)** : 435.45 m
