Commune : DRAGUIGNAN

Repère(s) sur le site

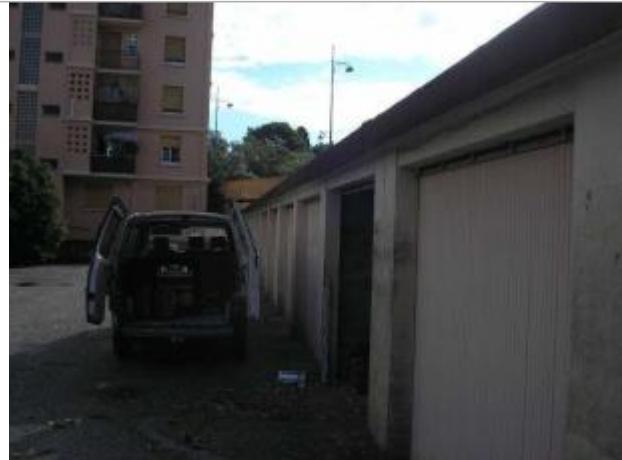
Commentaires : Sol devant la 9ième porte de garage depuis la gauche - hydrographie : Vallon de Biaille**1**

Vue générale - Auteur : GINGER

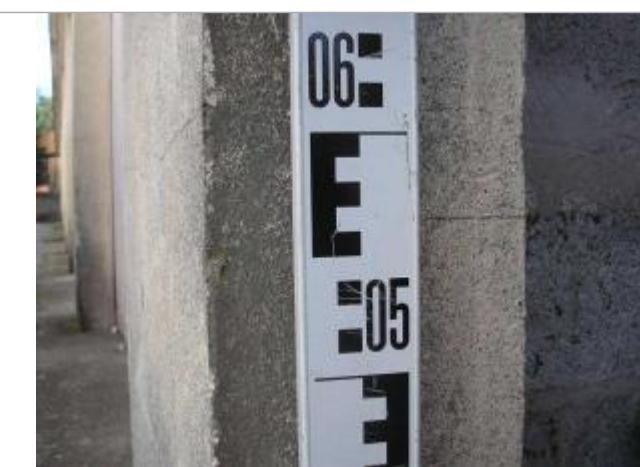
**15 Juin 2010**Nature de l'inondation : **Débordement de cours d'eau****Commentaires :** Id Laisse : pm028 - Marque : trace - Hauteur d'eau : 0.56 m - Qualité du relevé : 3**GÉNÉRAL****Code :** VAR2010GI_R_204_1**Date de mise à jour :****Auteur :** Cerema Méditerranée

Altitude calculée de l'eau : **179.319 m**Nature du repère : **Laisse d'inondation**

Vue rapprochée - Auteur : GINGER
