Commune : DRAGUIGNAN

les Mimosas, Garage

Code : VAR2010GI_S_204

SOURCE DE REPÉRAGE : CRUE DU 15 JUIN 2010, RETOUR D'EXPÉRIENCE - 17/09/2010

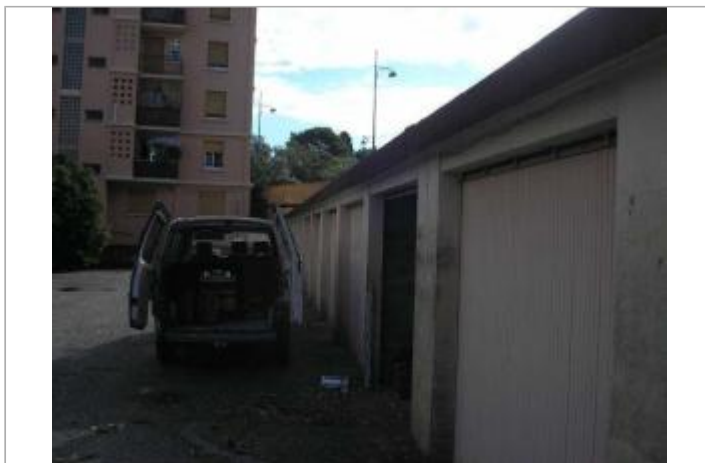
Commentaires : Sol devant la 9ième porte de garage depuis la gauche - hydrographie : Vallon de Baille

Vue générale - Auteur : GINGER

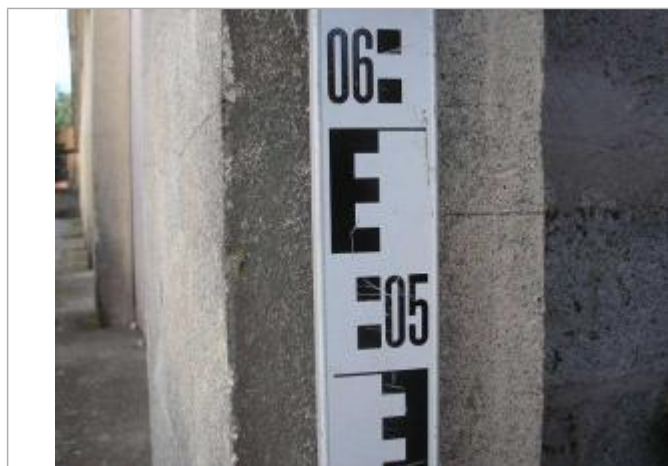
Commentaires : Id Laisse : pm028 - Marque : trace - Hauteur d'eau : 0.56 m - Qualité du relevé : 3

Vue rapprochée - Auteur : GINGER
