Commune : DRAGUIGNAN

370 Ch des Incapis

Code : VAR2010GI_S_231

SOURCE DE REPÉRAGE : CRUE DU 15 JUIN 2010, RETOUR D'EXPÉRIENCE - 07/09/2010

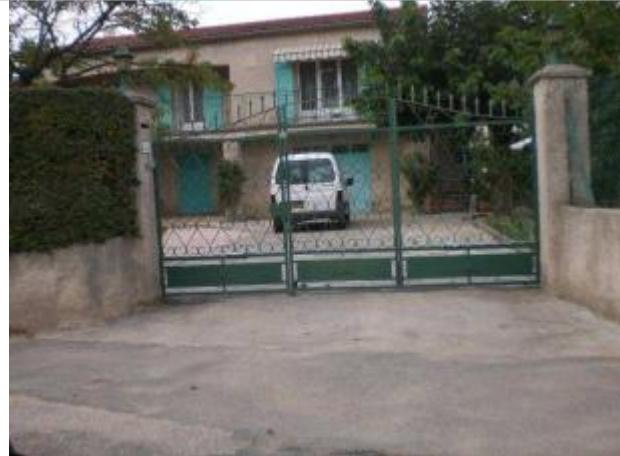
Commentaires : Porte droite du garage - hydrographie : vallon des Tours

Vue générale - Auteur : GINGER

Commentaires : Id Laisse : AC033 - Marque : marque noire - Hauteur d'eau : 80CM - Qualité du relevé : 3
