Commune : DRAGUIGNAN

**Ch de Malmont**

Commentaires : Galerie de captage

Code : VAR2010GI\_S\_237

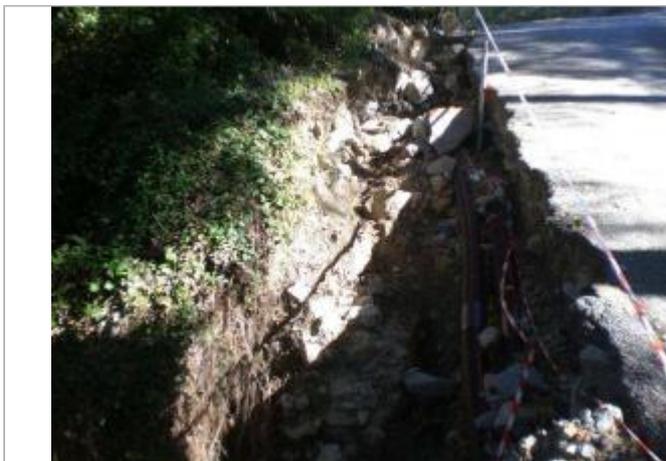
Vue générale - Auteur : GINGER

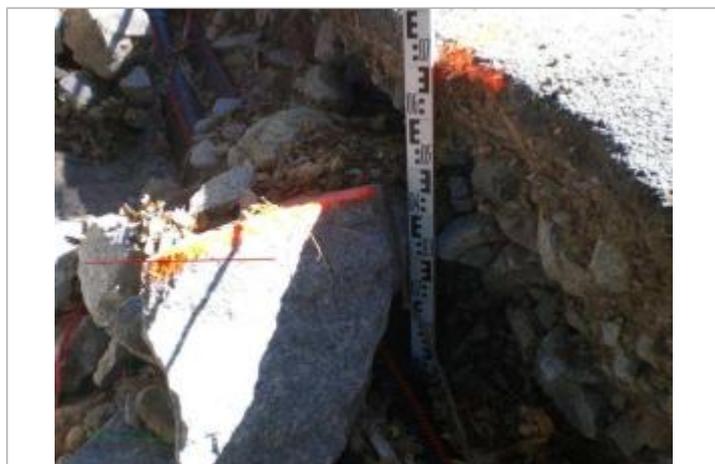
Nature du repère : Laisse d'inondation

Commentaires : Id Laisse : AC145 - Marque : peinture orange - Hauteur d'eau : 60CM - Qualité du relevé : 0

Vue rapprochée - Auteur : GINGER
