Commune : DRAGUIGNAN

## Résidence le Patio

Commentaires : Muret de l'entrée du parking souterrain

### SOURCE DE REPÉRAGE : CRUE DU 15 JUIN 2010, RETOUR D'EXPÉRIENCE - 07/09/2010

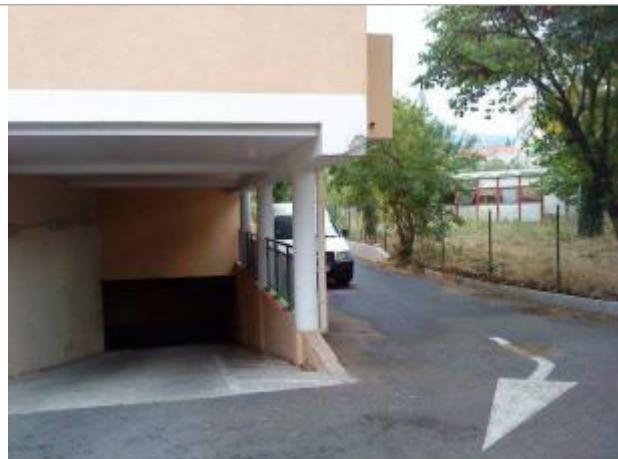
Vue générale - Auteur : GINGER

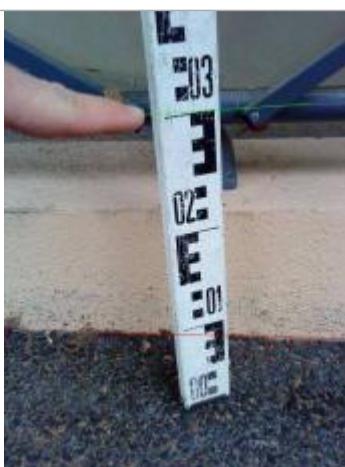
Commentaires : Id Laisse : RBO017 - Marque : salissure - Hauteur d'eau : 0.3 cm - Qualité du relevé : 3

Vue rapprochée - Auteur : GINGER
