Commune : **DRAGUIGNAN****Résidence la Méditerranée****Commentaires** : Depuis la résidence le patio en entrant à gauche, au 3ème lampadère blanc. Niveau pris par rapport au sol du parking aval (inondé). Trace de salissure visible sur les garages de la résidence.**1** Repère(s) sur le site**GÉNÉRAL****Unité de gestion** : Méditerranée Est**Code** : VAR2010GI_S_253**Date de mise à jour** : 22/02/2017**Auteur** : Cerema Méditerranée

**15 Juin 2010**Nature de l'inondation : **Non renseigné**Altitude calculée de l'eau : **178.627 m**Nature du repère : **Témoignage oral****Commentaires** : Id Laisse : RBO018 - Marque : salissure - Hauteur d'eau : 70 cm - Qualité du relevé : 3**GÉNÉRAL****Code** : VAR2010GI_R_253_1**Date de mise à jour** :**Auteur** : Cerema Méditerranée

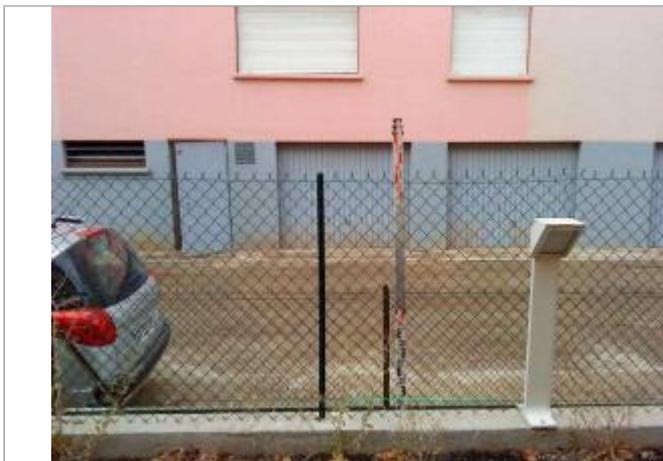
Vue générale - Auteur : GINGER

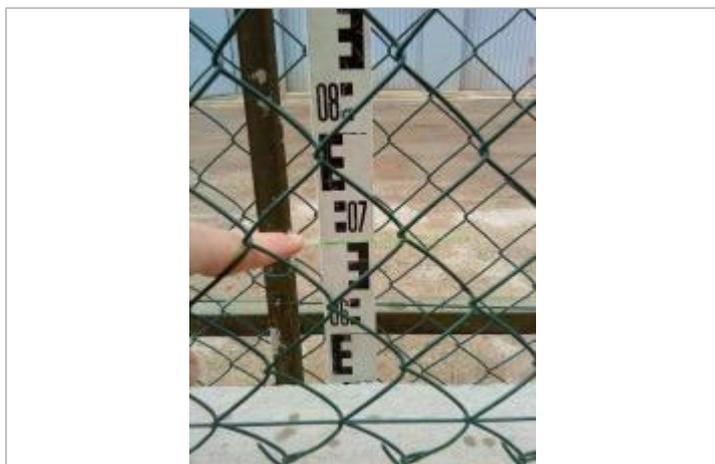
MARQUE**Maximum de l'inondation** : Oui**Visibilité** : Non renseigné**État du repère** : Non renseigné**Pérennité** : Non renseigné**Repère calculé** : Non renseigné**PHEC** : Non renseigné**SOURCE DE REPÉRAGE : CRUE DU 15 JUIN 2010, RETOUR D'EXPÉRIENCE - 07/09/2010****Type de repérage** : Campagne de terrain post-inondation**Organisme** : GINGER Environnement**NIVELLEMENT APRÈS RELEVÉ - 26/11/2010****Méthode** : Non renseigné**Organisme** : GINGER Environnement**Commentaires sur le nivellement** : Précision du nivellement : Bonne**Référence nivelée** : Autre type de référence**Système altimétrique** : NGF IGN 1969 (système normal)**Altitude de la référence (en m)** : 177.927 m**Différence entre le niveau d'eau et la référence (en m)** : 0.700 m**Altitude calculée de l'eau (en m)** : 178.627 m

Vue rapprochée - Auteur : GINGER
