Commune : DRAGUIGNAN

## Garage Automobile Saba

Code : VAR2010GI\_S\_254

### SOURCE DE REPÉRAGE : CRUE DU 15 JUIN 2010, RETOUR D'EXPÉRIENCE - 07/09/2010

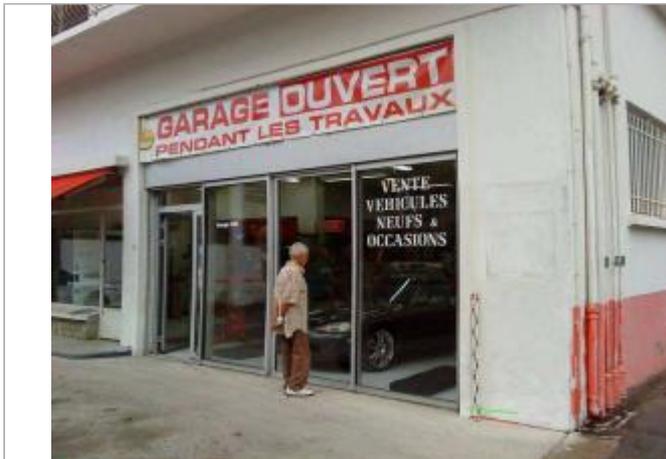
Commentaires : Muret à l'angle droit de la vitrine

Vue générale - Auteur : GINGER

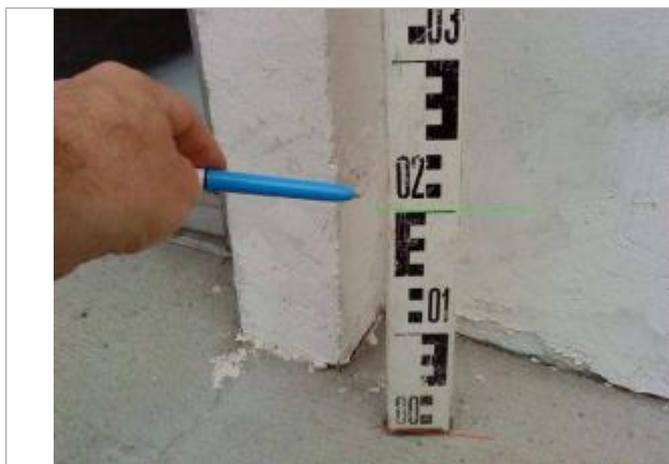
Commentaires : Id Laisse : RBO019 - Hauteur d'eau : 20 cm - Qualité du relevé : 3

Différence entre le niveau d'eau et la référence (en m) : 0.200 m

Altitude calculée de l'eau (en m) : 183.951 m

Vue rapprochée - Auteur : GINGER
