Commune : DRAGUIGNAN

## Hôpital

**GÉNÉRAL****Unité de gestion :** Méditerranée Est**Code :** VAR2010GI\_S\_262**Date de mise à jour :** 22/02/2017**Auteur :** Cerema Méditerranée

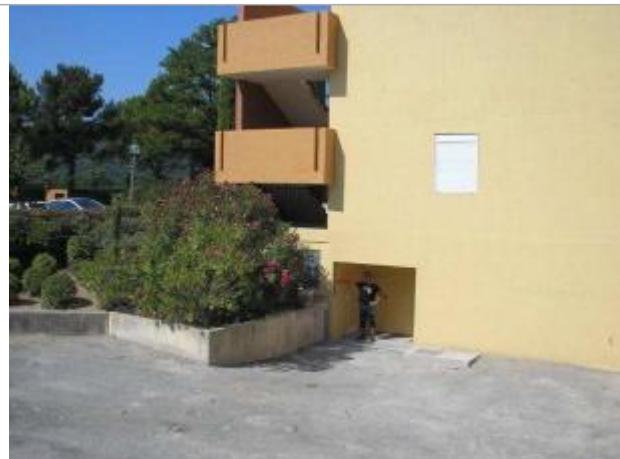
**Commentaires :** Sol de la terrasse au niveau du mur en pierre - hydrographie : Vallon de la Vallière**1**

Vue générale - Auteur : GINGER

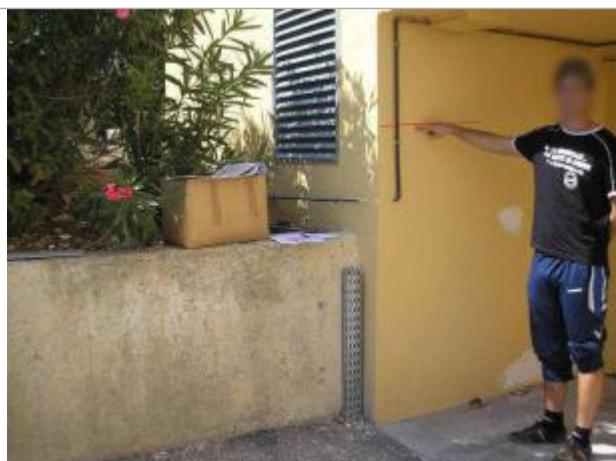
**15 Juin 2010**Nature de l'inondation : **Débordement de cours d'eau**Altitude calculée de l'eau : **208.66 m**Nature du repère : **Témoignage oral****Commentaires :** Id Laisse : pm001 - Marque : salissure - Hauteur d'eau : 1,62 m - Qualité du relevé : 3**GÉNÉRAL****Code :** VAR2010GI\_R\_262\_1**Date de mise à jour :****Auteur :** Cerema Méditerranée

Vue rapprochée - Auteur : GINGER
