Commune : **DRAGUIGNAN**

**205 Ch des Incapis**

**Code** : VAR2010GI\_S\_275

#### SOURCE DE REPÉRAGE : CRUE DU 15 JUIN 2010, RETOUR D'EXPÉRIENCE - 07/09/2010

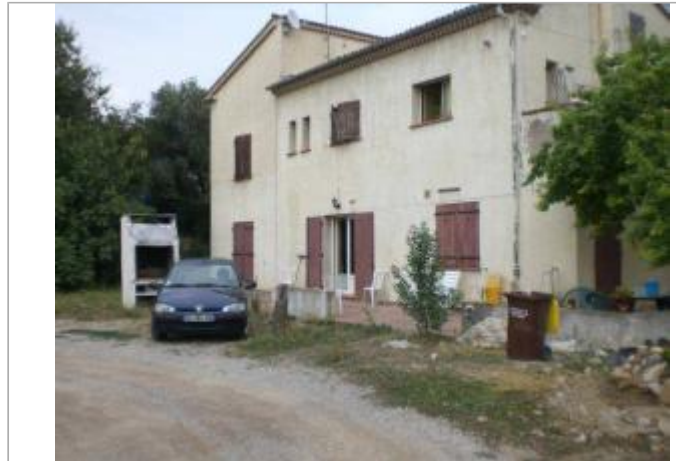
**Commentaires** : Angle du mur sur terrasse devant porte fenêtre - hydrographie : vallon des Tours

Vue générale - Auteur : GINGER
