Commune : DRAGUIGNAN

## D995 Conseil Général

**Code :** VAR2010GI\_S\_276

### SOURCE DE REPÉRAGE : CRUE DU 15 JUIN 2010, RETOUR D'EXPÉRIENCE - 08/09/2010

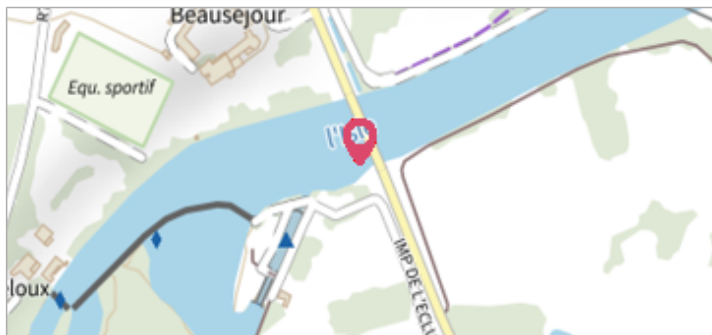
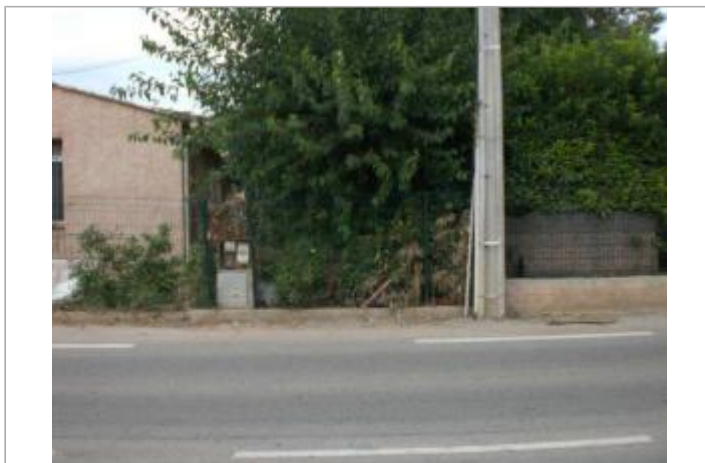
**Commentaires :** Pilier EDF + grillage + peinture orange - hydrographie : vallon des Tours

Vue générale - Auteur : GINGER

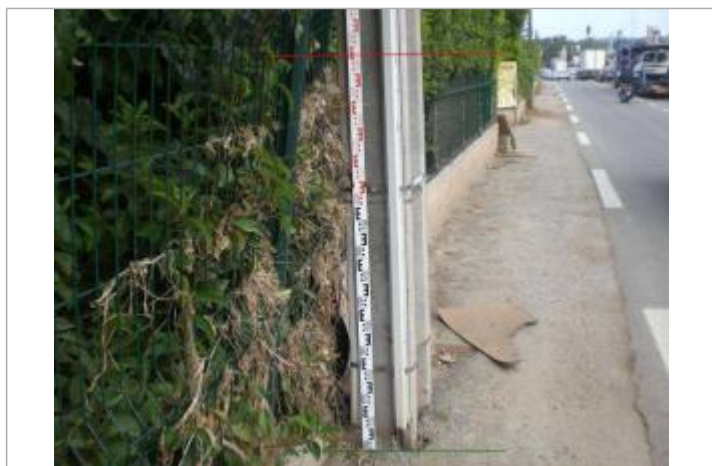
Nature du repère : **Laisse d'inondation**

**Commentaires :** Id Laisse : AC034 - Marque : végétation - Hauteur d'eau : 150CM - Qualité du relevé : 2

Vue rapprochée - Auteur : GINGER
