Commune : DRAGUIGNAN

**GÉNÉRAL****Unité de gestion** : Méditerranée Est**Code** : VAR2010GI\_S\_276**Date de mise à jour** : 22/02/2017**Auteur** : Cerema Méditerranée

**15 Juin 2010**Altitude calculée de l'eau : **165.738 m**Nature de l'inondation : **Débordement de cours d'eau**Nature du repère : **Laisse d'inondation****Commentaires** : Id Laisse : AC034 - Marque : végétation - Hauteur d'eau : 150CM - Qualité du relevé : 2**GÉNÉRAL****Code** : VAR2010GI\_R\_276\_1**Date de mise à jour** :**Auteur** : Cerema Méditerranée

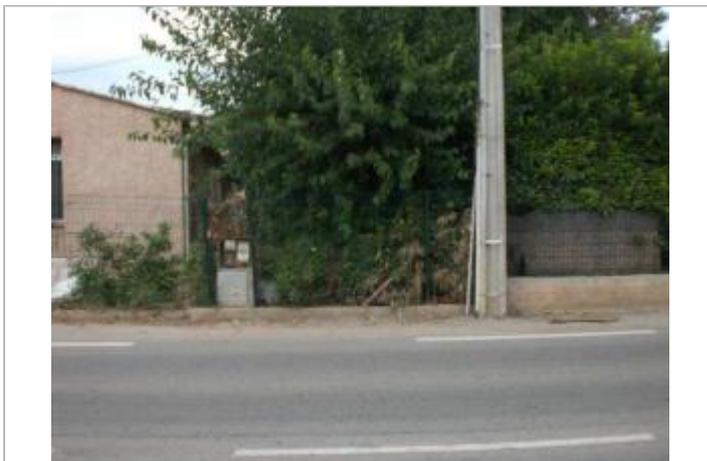
**D995 Conseil Général****Commentaires** : Pilier EDF + grillage + peinture orange - hydrographie : vallon des Tours**1**

Vue générale - Auteur : GINGER

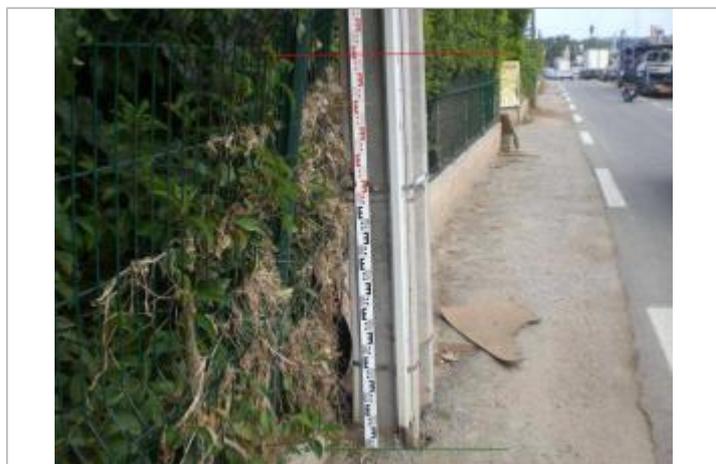
Vue rapprochée - Auteur : GINGER
