Commune : **FLAYOSC**

Commentaires : Lit de la rivière, amont du passage à gué - hydrographie : vallon de Rimalté**1**

GÉNÉRAL**Unité de gestion :** Méditerranée Est**Code :** VAR2010GI_S_397**Date de mise à jour :** 22/02/2017**Auteur :** Cerema Méditerranée

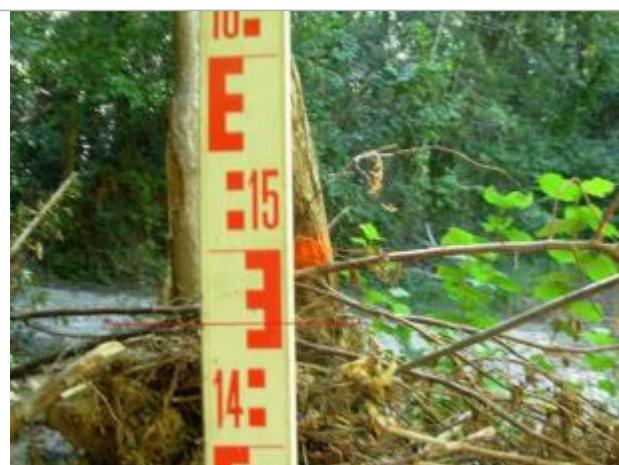
**15 Juin 2010**Nature de l'inondation : **Débordement de cours d'eau**Altitude calculée de l'eau : **270.124 m**Nature du repère : **Laisse d'inondation****Commentaires :** Id Laisse : SSA045 - Marque : débris végétaux - Hauteur d'eau : 150 cm - Qualité du relevé : 2**GÉNÉRAL****Code :** VAR2010GI_R_397_1**Date de mise à jour :****Auteur :** Cerema Méditerranée

Vue rapprochée - Auteur : GINGER
